Modifica viti morsetto piede di forcella della Caponord

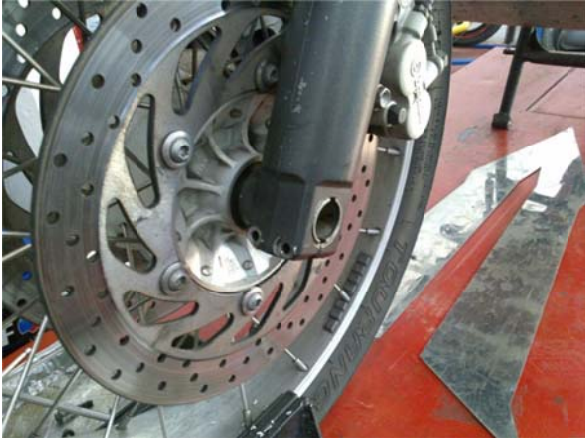
Nella Caponord, tutte le serie (Standard, Rally Raid e ABS) è presente ai piedi della forcella un morsetto che serve a fermare il mozzo ruota in fase di serraggio, nei fori che si vedono in foto erano presenti 2 viti da 10 che prima o poi se non viene adottata scrupolosamente la corretta coppia di serraggio si troncano o si sfilettano. Purtroppo quasi nessun gommista opera con una chiave dinamometrica e quindi

l'inconveniente non è molto raro, fermo restando che si può procedere ad una operazione di rifilettatura con idonei attrezzi, non è poi detto che non ci si ritrovi nella stessa situazione negli anni a venire, basta un po' di forza in più e il danno è fatto. Per risolvere il problema l'unico sistema è quello di forare completamente da parte a parte ed inserire delle viti a brugola più lunghe con rondella e dado autobloccante, l'operazione non è difficile, ma bisogna prestare attenzione a mantenere in asse il trapano, nel mio caso mi sono rivolto al tecnico **Baglioni Maurizio dell'Associazione Sportiva biketrainer** www.biketrainer.it ecco sotto il lavoro svolto nelle varie fasi:
