Problematica raccordo rapido benzina nelle Caponord

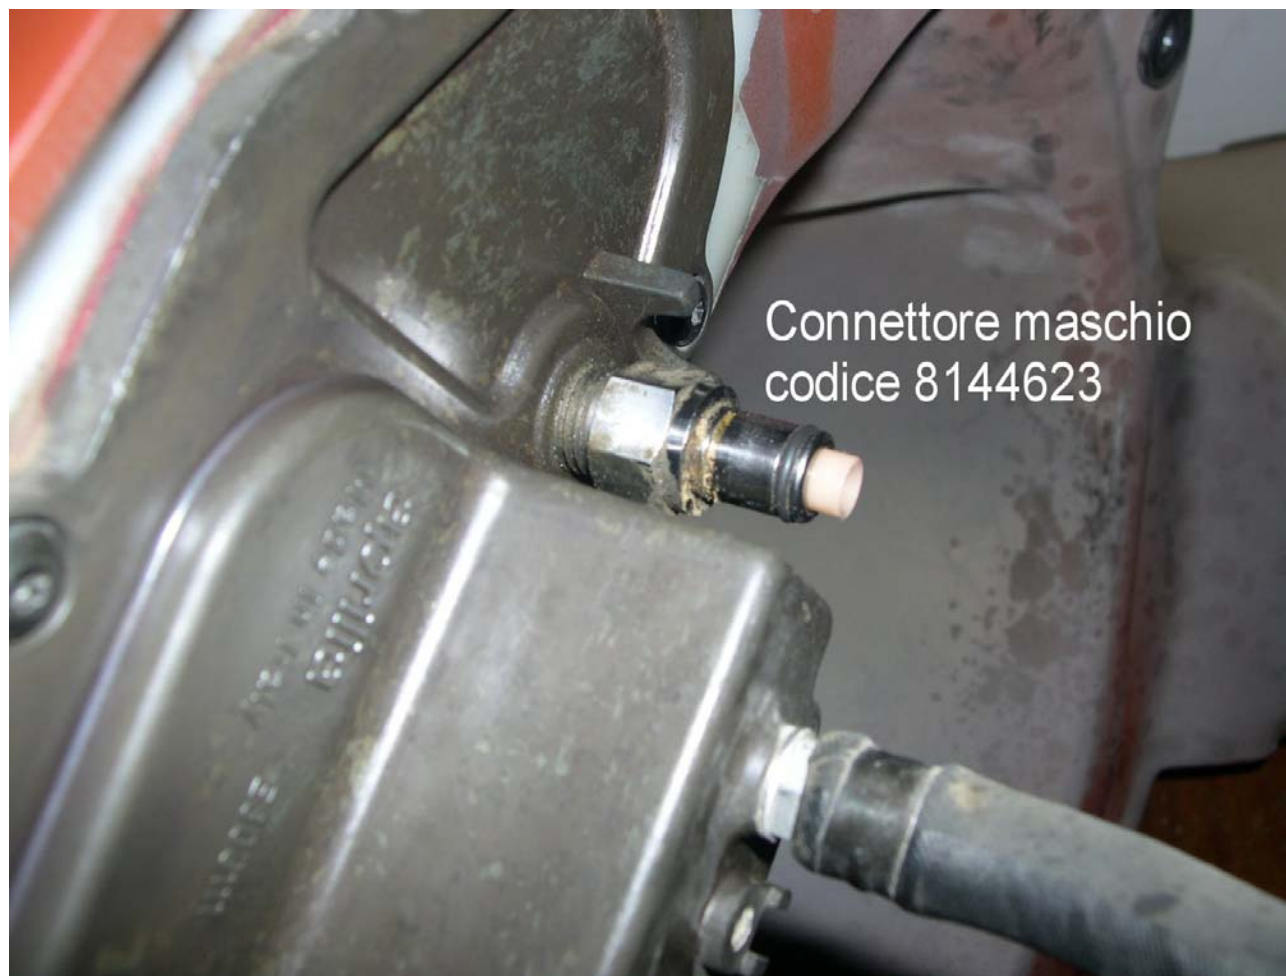
Quello che vedete nella foto sotto è il connettore maschio, codice ricambio aprilia **8144623**, nella serie rally raid è sempre stato di metallo così come lo vedete, nella serie standard precedente era invece di plastica e soggetto quindi a facile rottura

Si raccomanda a tutti coloro che ancora lo hanno in plastica di provvedere quanto prima alla sua sostituzione.

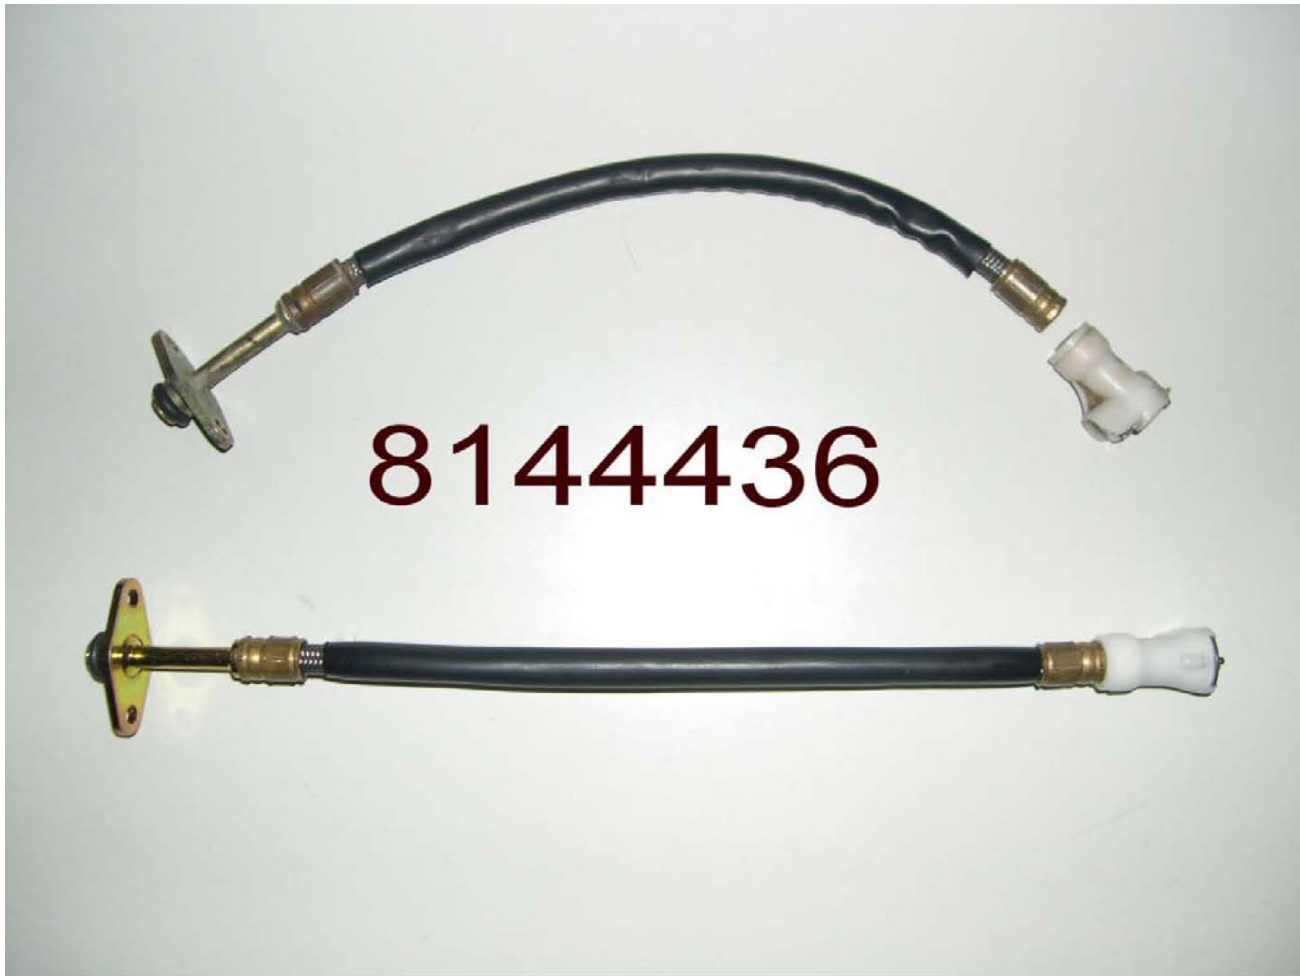
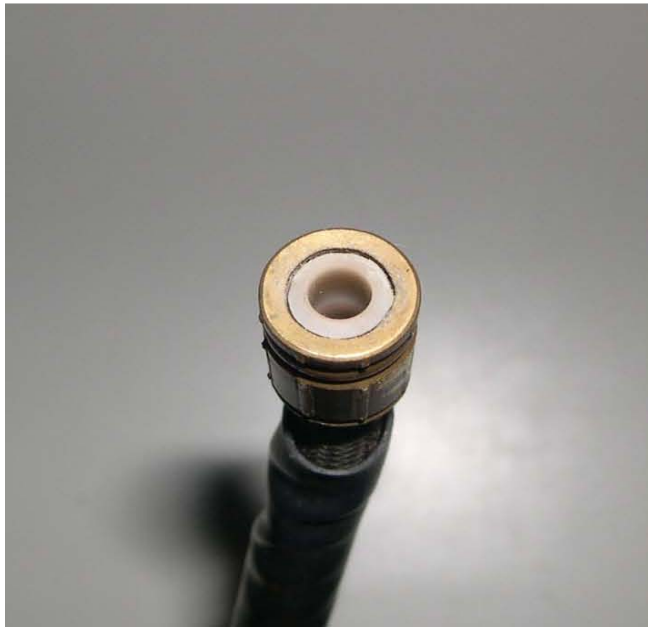
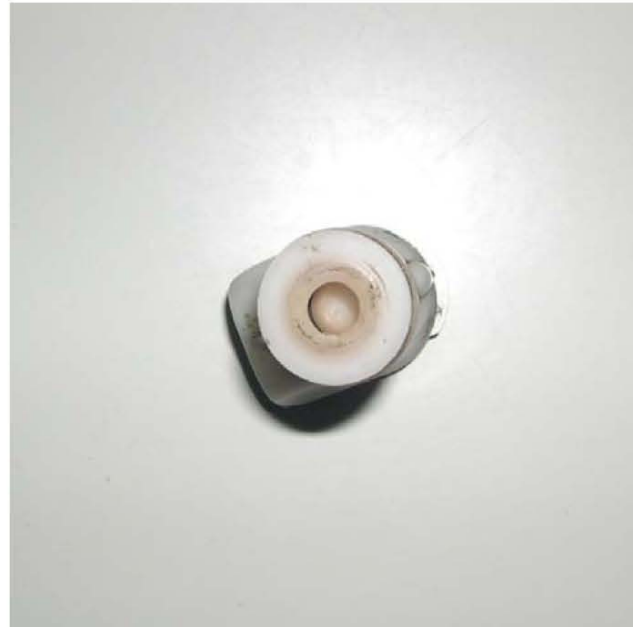
Quello invece che vedete sotto è l'intero gruppo di raccordo (in alto quello rotto, in basso il ricambio nuovo) che si va ad innestare da un lato nel connettore 8144623 e che corrisponde al codice **8144436** valido per tutta la serie Caponord, purtroppo la parte femmina è rimasta in plastica (*) e anche questa è soggetta a rottura seppur con una minore casistica rispetto al caso precedente, probabilmente il fenomeno è dovuto al tubo che con il tempo si indurisce e perde la sua flessibilità, se ci aggiungiamo le vibrazioni in fuoristrada e magari qualche operazione di montaggio smontaggio non proprio corretta ci si ritrova con il connettore tranciato nel punto in cui penetra nel tubo, vedi particolari

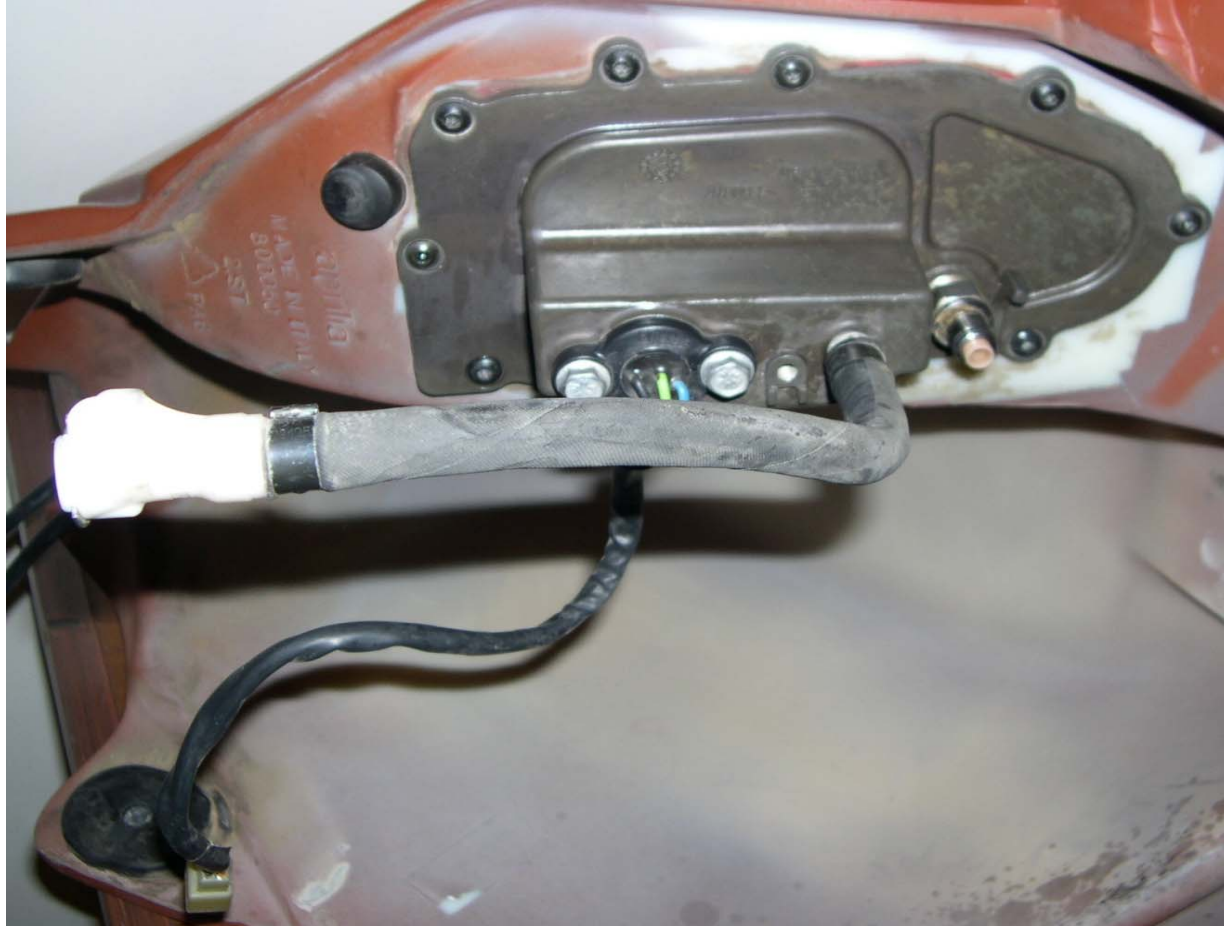
Quando lo andate a montare dovete fare attenzione alla parte in metallo che si innesta sul motore, non è dritta, ma ha un leggero senso di piegatura verso l'esterno, dovete attaccarla quindi nel modo giusto per evitare che forzi sul motore, poi la parte opposta, vale a dire il connettore di plastica femmina può girare assialmente, quindi

prima di attaccarlo fate in modo che si presenti nella giusta posizione con il pulsante di rilascio verso l'esterno, è importante sagomare il tubo affinché si presenti pronto nella posizione di innesto, io ho riscaldato il tutto con un phon dandogli la giusta curvatura e poi ho proceduto con la massima attenzione collegando i due innesti.
