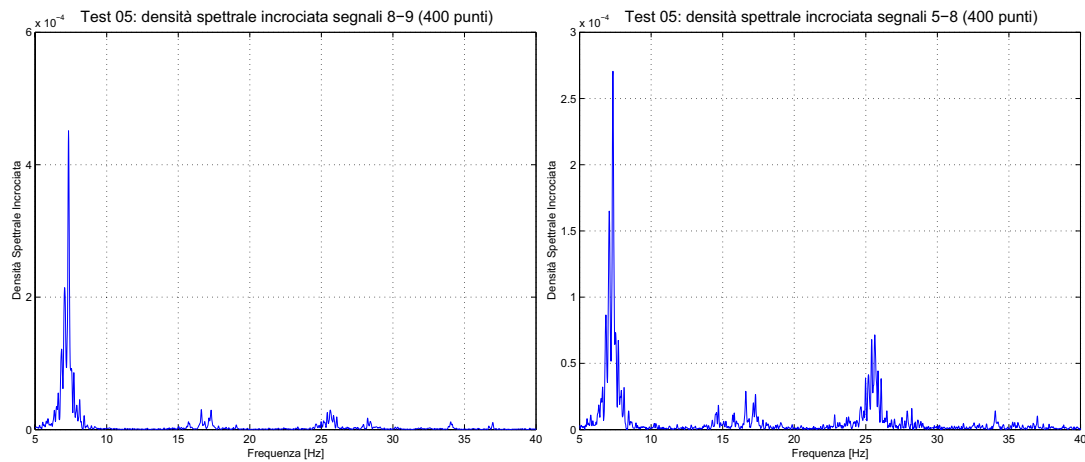
situazione per i segnali 5, 8 che evidenziano il picco a 14.2 Hz, come d'altronde doveva verificarsi rappresentando un modo locale di quella porzione di struttura.

Figura 47 – Densità spettrale incrociata test a05. Tra i segnali 8-9 non si vede nulla, mentre sembra chiara la presenza tra i segnali 5-8 del picco a 14.2 Hz.

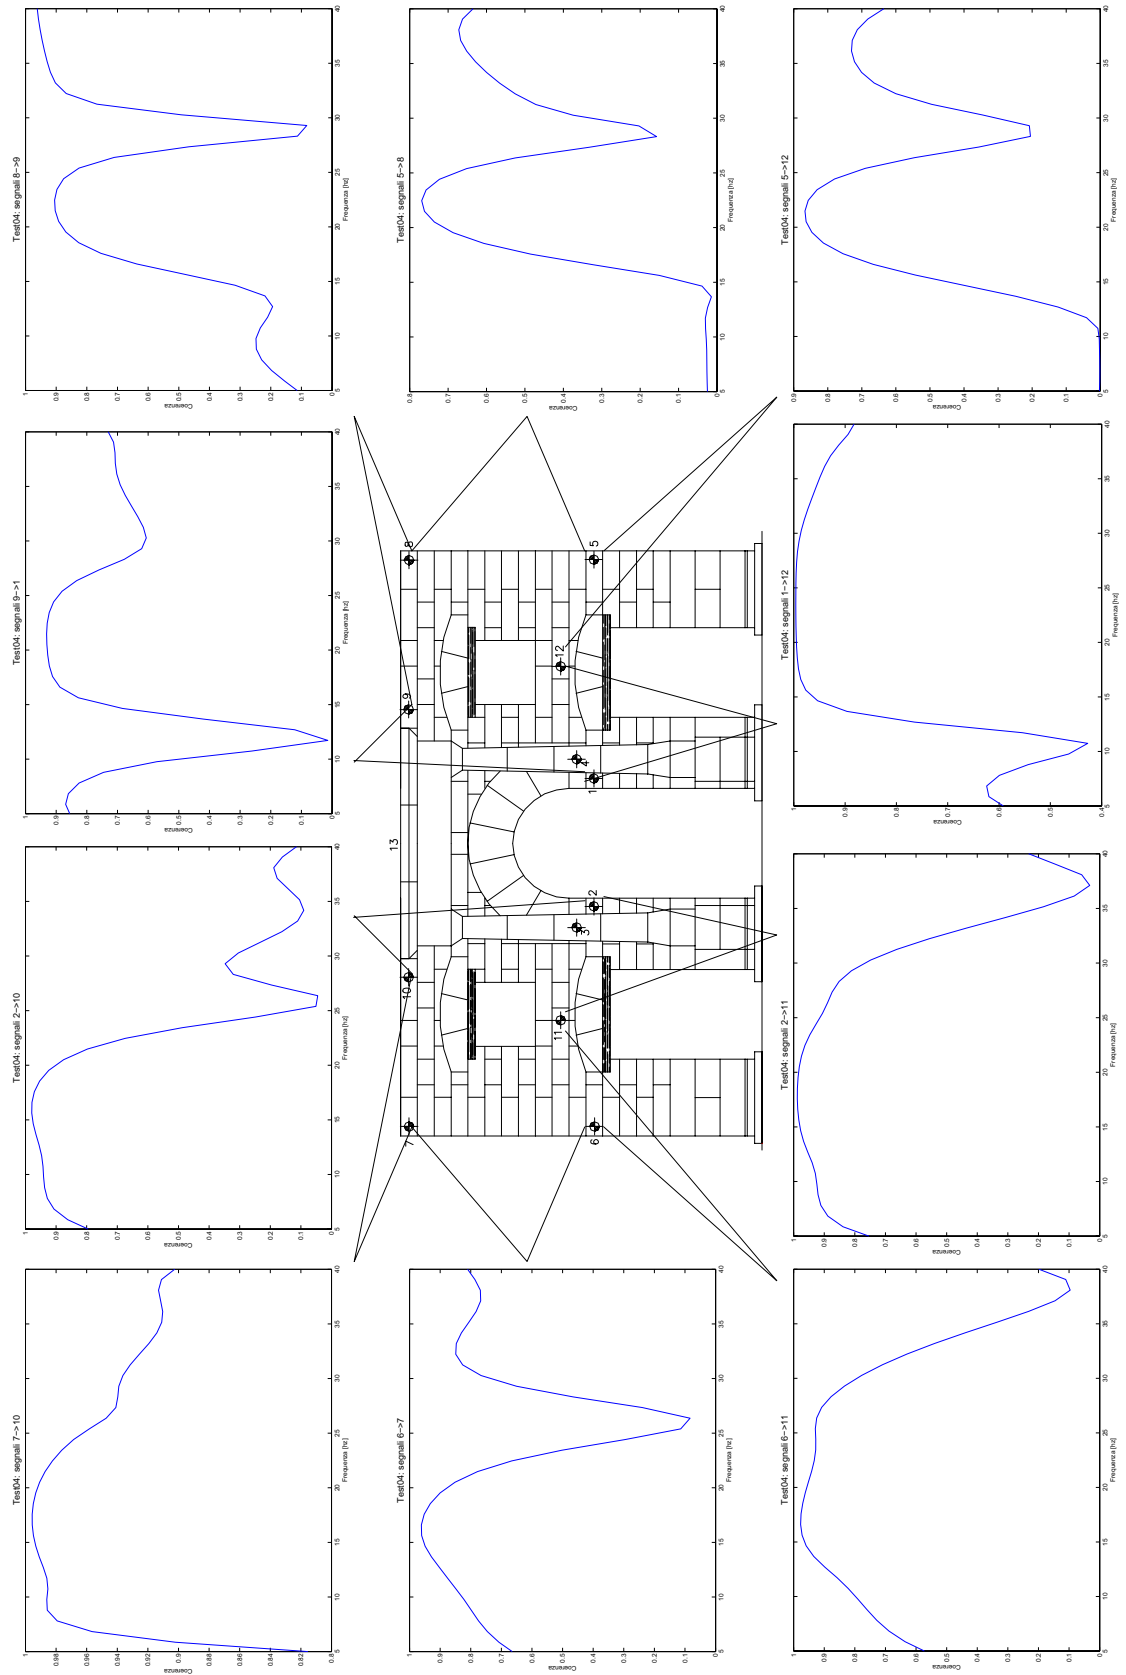
Grazie ai dati analizzati è possibile trarre un'interessante considerazione: i risultati migliori si ottengono per un lato della struttura quando si colpisce il lato opposto; ossia per avere dei “buoni” risultati sul lato sinistro occorre colpire il lato destro. Tale conclusione è stata confermata anche dalla coerenza dei segnali. Infatti, pur risultando una coerenza piuttosto bassa, segno evidente di una struttura molto rumorosa, è evidente che colpendo a destra la coerenza è migliore a sinistra e viceversa (figura 48, 49), almeno in corrispondenza delle frequenze più basse.

Figura 48 – Coerenza dei segnali del test a04.

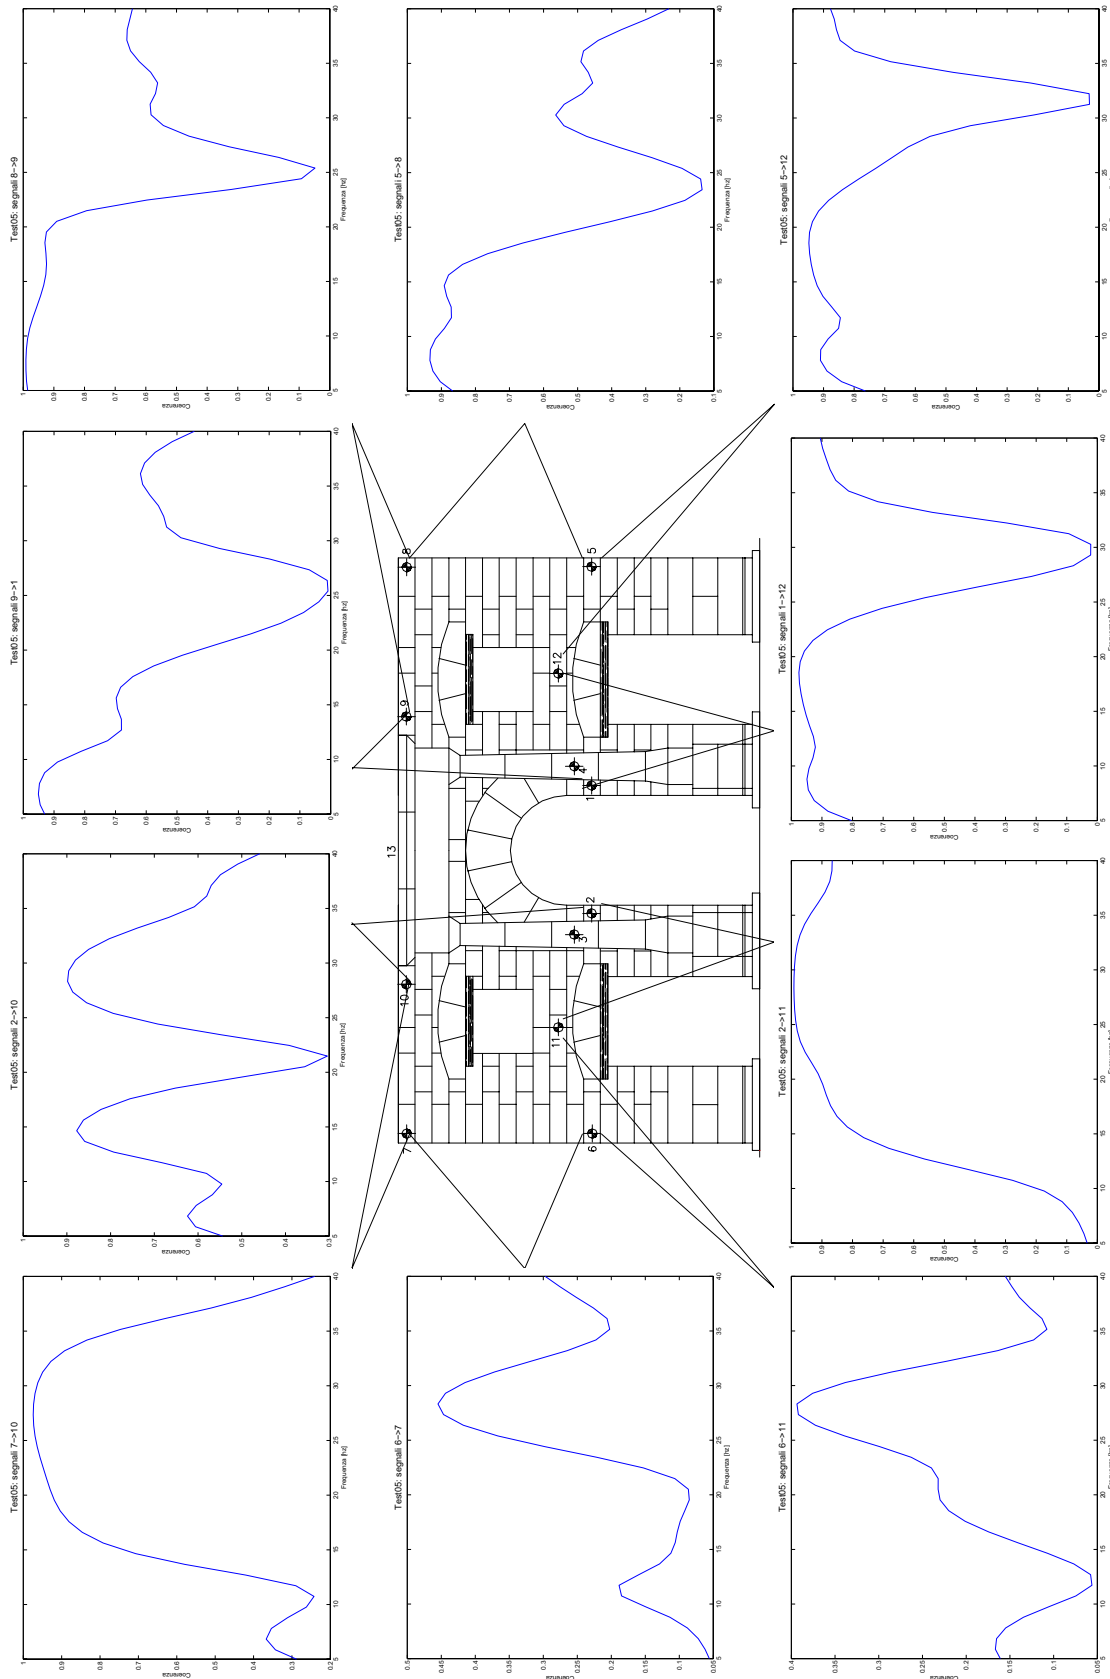
Figura 49 - Coerenza dei segnali del test a05.

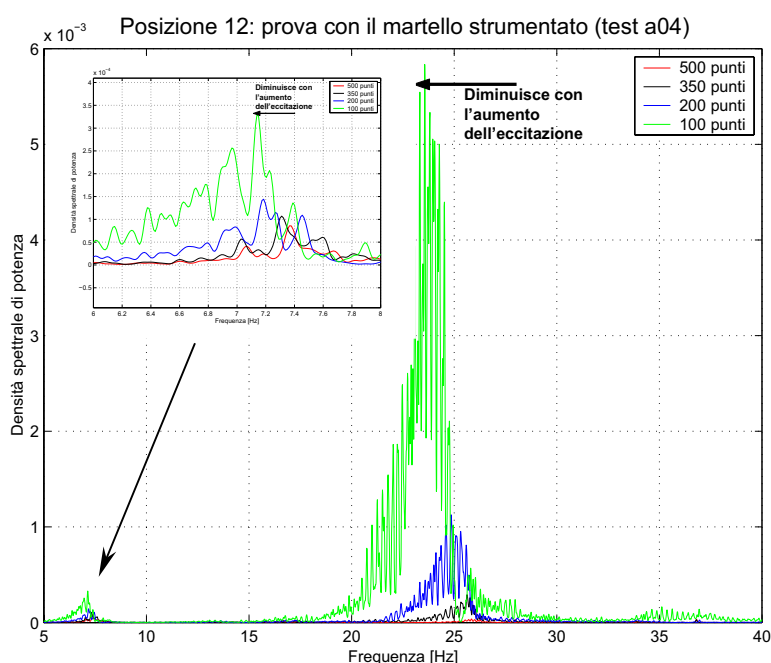
Per concludere, con l'analisi dei segnali nel piano della struttura, si ritiene interessante notare che, anche nel caso di martello strumentato, si verifica la diminuzione della frequenza con l'aumento dell'eccitazione come già affermato al paragrafo "Analisi dei segnali pre-risarcitura" a pag. 117 a proposito delle prove con lo shaker. Questo fatto dipende, probabilmente, dal comportamento non lineare della struttura. Quindi un'energia maggiore invalida l'ipotesi di piccoli spostamenti. In aggiunta alle figure già riportate, nel seguito se ne riporta un'altra nella quale è possibile vedere tale fenomeno non solo sul picco a frequenza più alta, ma anche su quello a frequenza più bassa. L'altezza dei picchi dipende anch'essa dal contenuto energetico e quindi dalla maggiore o minore eccitazione. L'andamento asimmetrico dei picchi, in corrispondenza delle frequenze di risonanza, è un segno evidente del comportamento non lineare della struttura [37].

Figura 50 – Visualizzazione della diminuzione di frequenza all'aumentare dell'eccitazione.

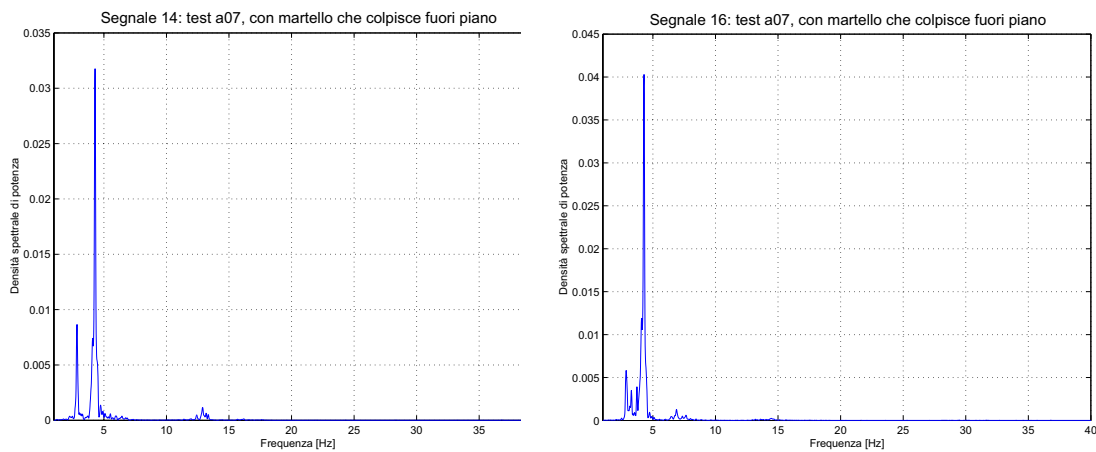
Come si nota in figura 51, i primi due picchi di risonanza sono piuttosto evidenti. A questi corrispondono rispettivamente il primo modo flessionale e il primo modo torsionale. Come già detto, oltre tali valori l'identificazione è più complessa.

Figura 51 – Segnali 14 e 16 fuori piano del test a07.

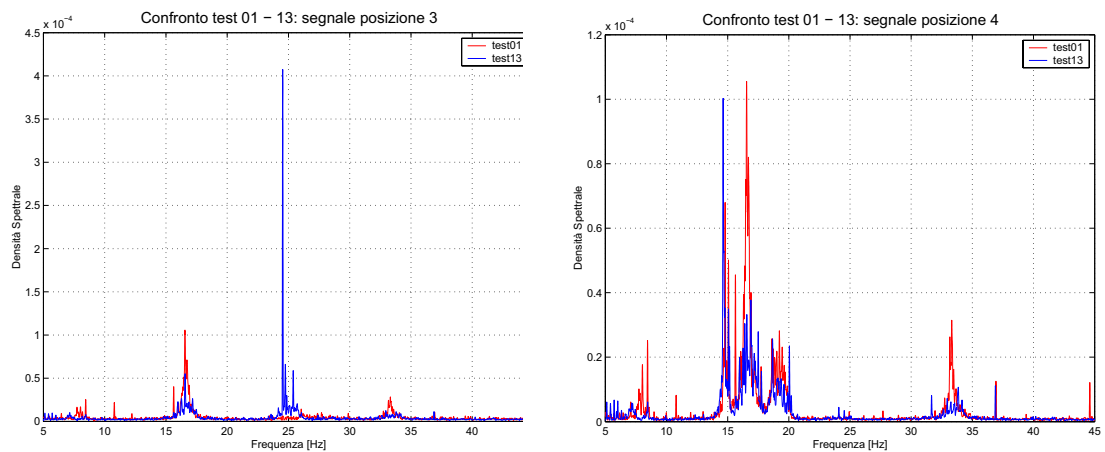
Le colonne non presentano un comportamento simile tra loro, in quanto alcune frequenze appartengono all'una ma non all'altra. Tale diversità può essere dovuta al fatto che sono costituite da grossi blocchi di calcarenite, connessi insieme tramite un contatto maschio-femmina (vedi pag. 90) e malta: da qui si può ipotizzare il comportamento anomalo delle colonne.

Figura 52 - Confronto della risposta delle colonne nel caso di test con rumore ambientale. A sinistra la colonna di sinistra e a destra la colonna di destra.

Analizzando i grafici delle figure 52 e 53, in cui si riportano le densità spettrali di potenza di ciascuna colonna, è possibile osservare che le risposte ottenute dalle prove ambientali presentano lievi differenze tra loro, ma gli andamenti sono gli stessi. Dal confronto dei test ambientali con i test con il martello, emergono poche disuguaglianze, tuttavia sembra che questi ultimi forniscano risultati migliori, in considerazione del fatto che i picchi di risonanza sono più delineati.

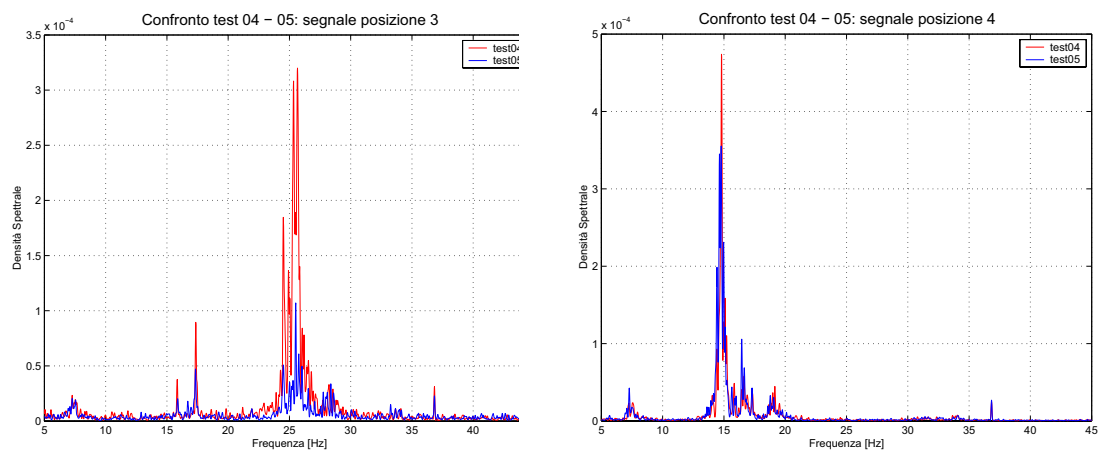
Figura 53 - Confronto della risposta delle colonne nel caso di test con il martello. A sinistra la colonna di sinistra e a destra la colonna di destra.

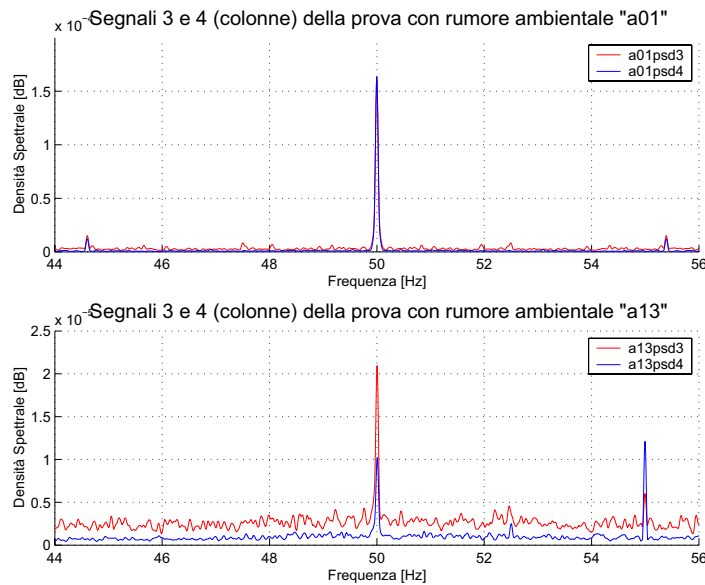
Anche se non afferente alle disquisizioni in corso, è interessante far notare che, nella prova a01, è possibile osservare il fenomeno dell'aliasing in corrispondenza della frequenza prossima a 45 Hz. Infatti tale frequenza ne rispecchia un'altra speculare rispetto 50 Hz, essendo la frequenza di campionatura di 100 Hz. Nella prova a13,

Figura 54 - Esempio del fenomeno di aliasing.

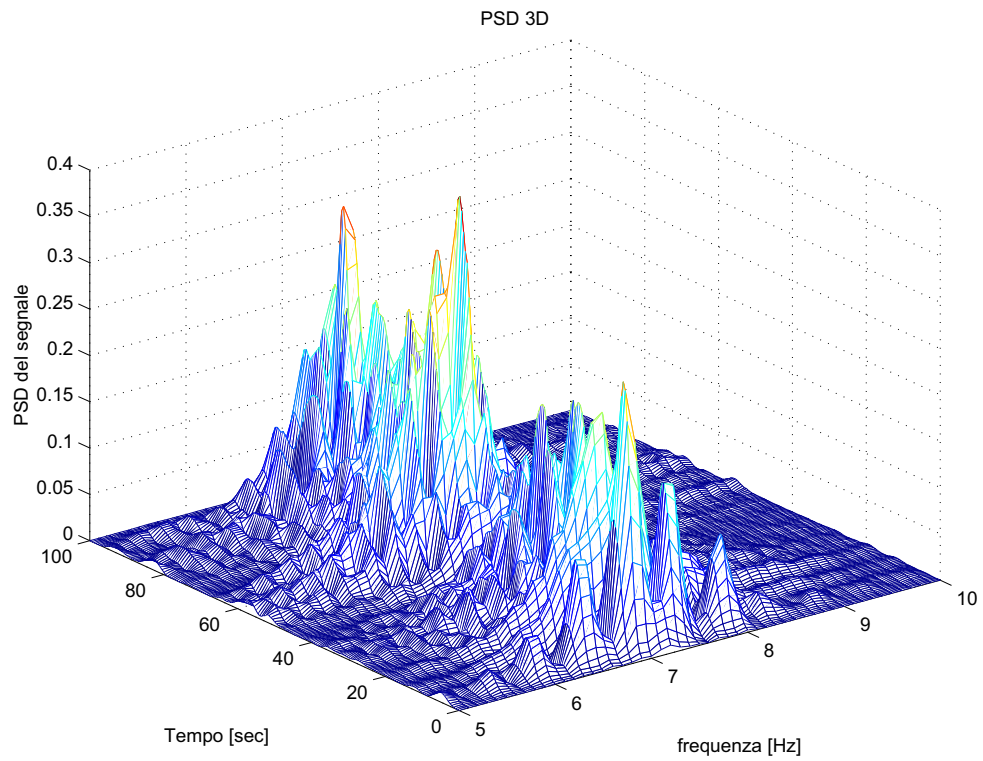
Dall'analisi dei dati e dalle figure precedenti emerge che i picchi di risonanza della struttura non sono ben delineati, ma presentano situazioni di incertezza. Una stessa frequenza, a seconda della prova analizzata, subisce lievi spostamenti, in base all'eccitazione che è in gioco. Studiando in maniera approfondita ogni singolo segnale, si vede come il valore sia incerto anche all'interno della stessa prova. Al

Figura 55 – Rappresentazione, nel dominio tempo-frequenza, delle densità spettrali di potenza in funzione del tempo. Il segnale è proveniente da una prova con il martello strumentato (sensore 1).

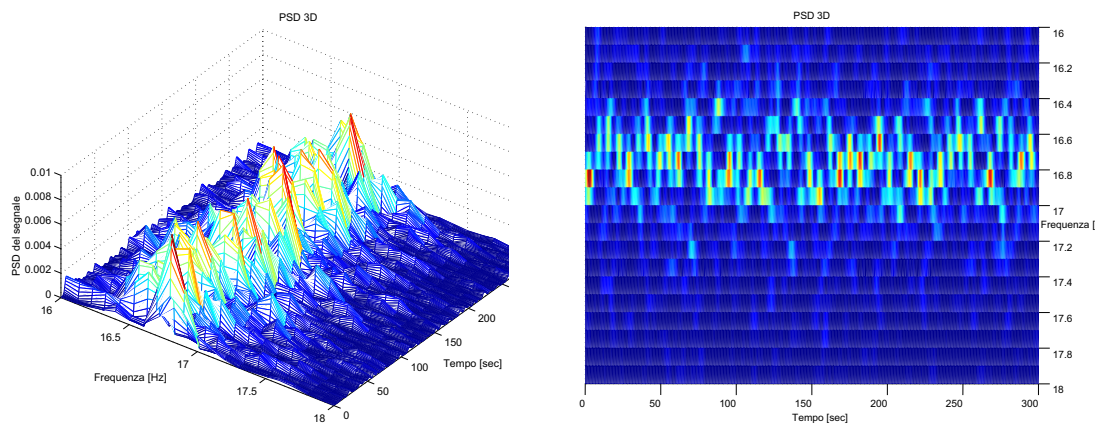
Figura 56 – Particolare tra i 16 e i 18 Hz della densità spettrale di potenza nel tempo. A destra visione nello spazio, a sinistra visione dall'alto dello stesso segnale.

La visione tridimensionale nel dominio tempo-frequenza è poco comprensibile. Per l'interpretazione dei risultati, è preferibile una visualizzazione dall'alto, come in figura 56 a destra, molto simile agli spettrogrammi utilizzati in campo acustico.

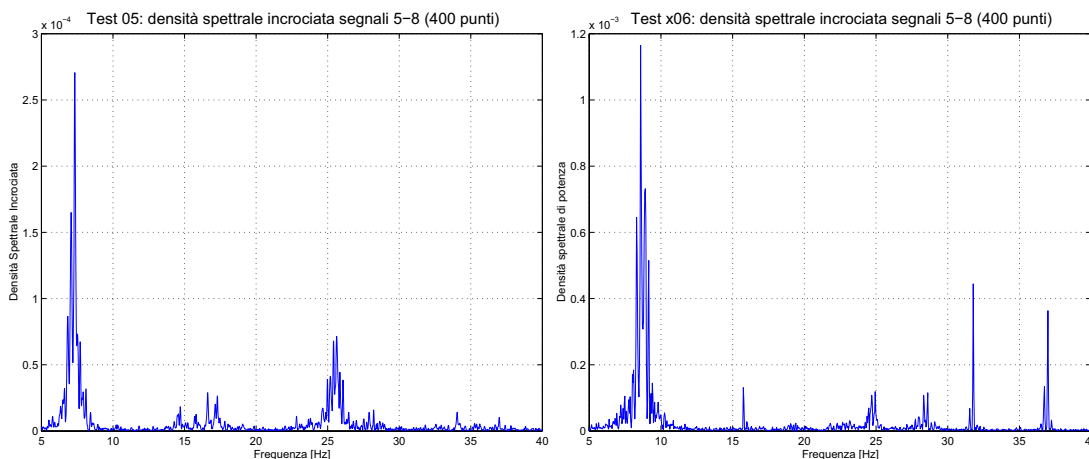
Come è possibile notare dalle seguenti figure, che rappresentano la densità spettrale incrociata, il picco a 14.2 Hz non è più visibile, segno evidente che le iniezioni di malta hanno avuto successo per quanto riguarda la solidarizzazione della parte destra al resto della struttura.

Figura 57 - Densità spettrale incrociata dei sensori 5 e 8 prima e dopo l'intervento.

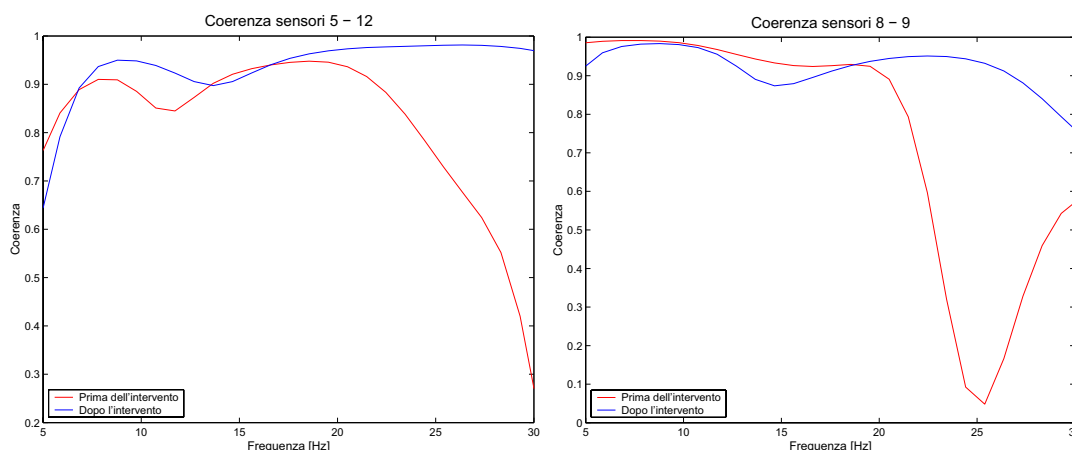
Un ottimo risultato è stato ottenuto confrontando la coerenza, infatti, come è possibile vedere dalle figure sottostanti, la caduta di coerenza che si verificava nella prima campagna non si verifica nella seconda, segno evidente di un avvenuto ripristino della continuità a cavallo della lesione.

Figura 58 – Coerenza dei sensori a cavallo della lesione.

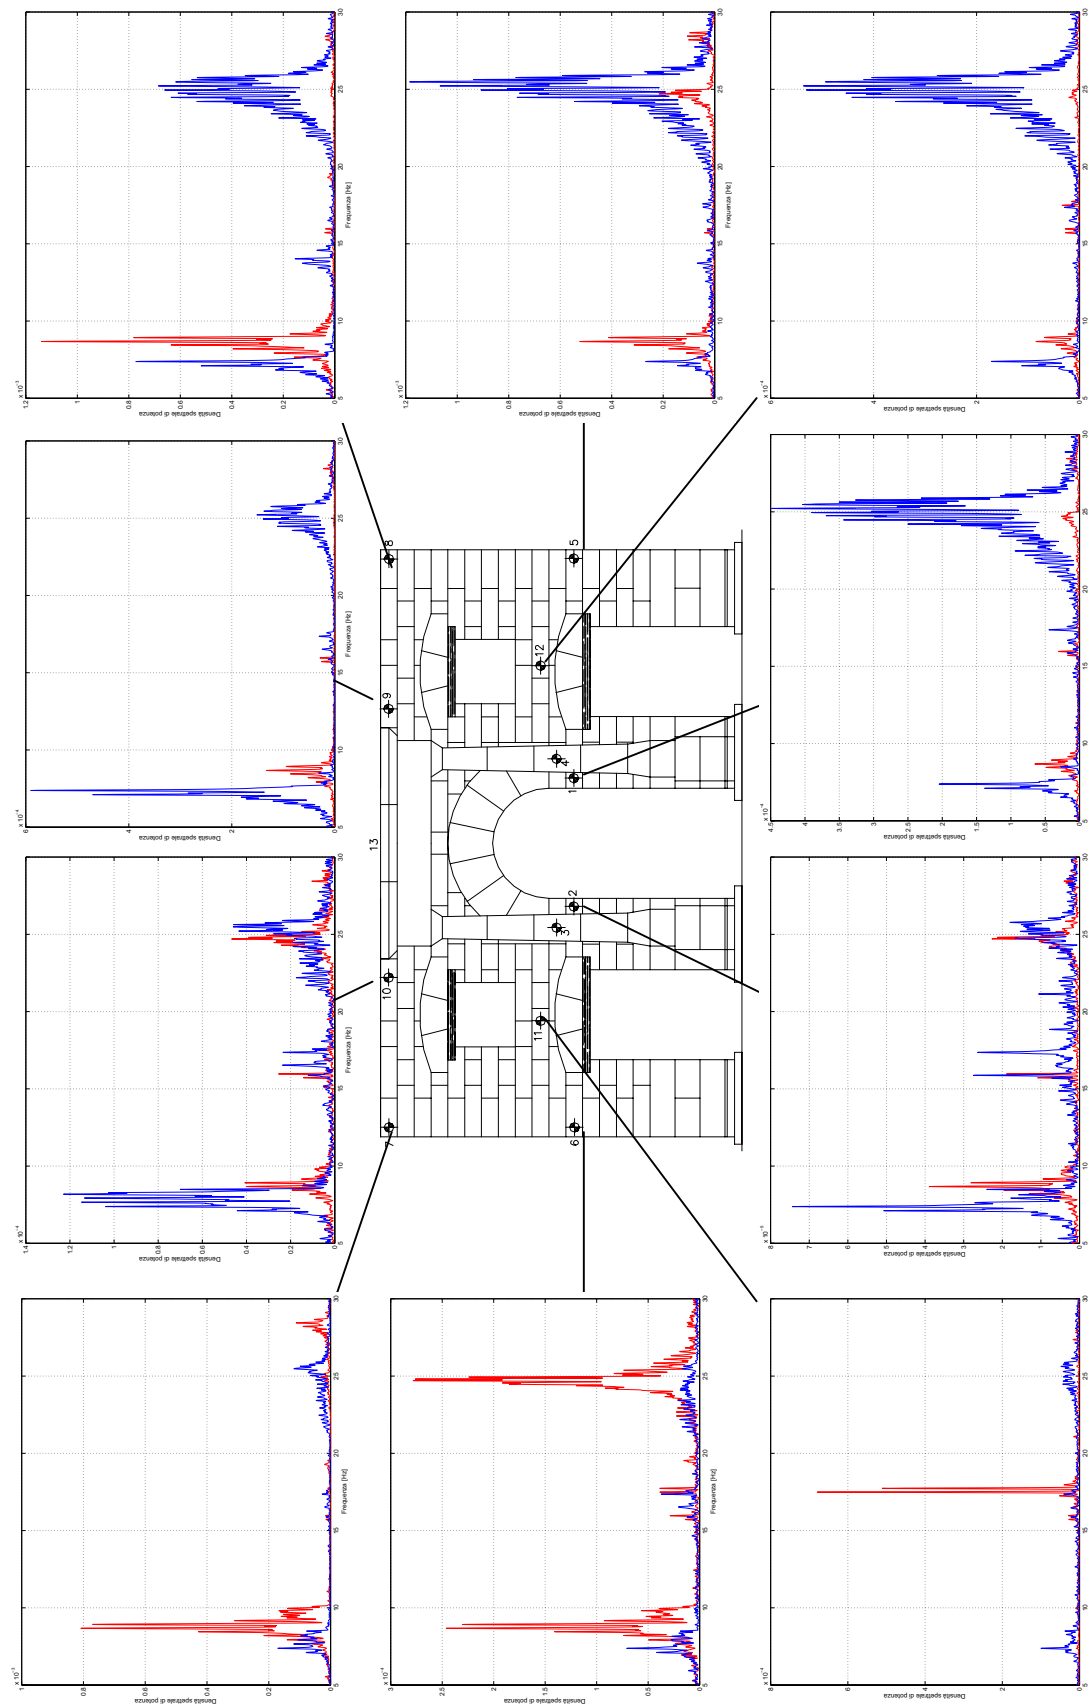
Figura 59 - Confronto test con il martello con 400 punti elisi (in rosso il test x05 e in blu il test a04).
