Chiesa dell'Immacolata

Masnago

rapporto finale (3 anni) sul monitoraggio delle lesioni

Brinzio, 9 agosto 2008

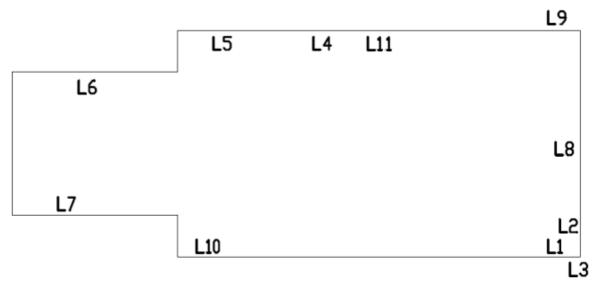
figura 2: denominazione delle lesioni

Per completezza viene qui di seguito riportato ancora una volta lo schema della chiesa sul quale è riportato il nome attribuito a ciascuna lesione (lesione L8 sull'architrave d'entrata, lesioni L6, L5, L4, L11 e L9 sul lato strada).

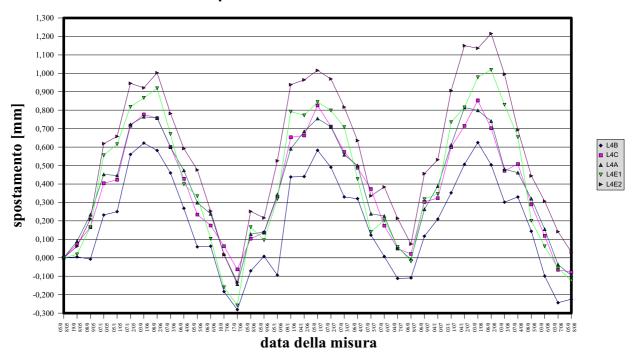
figura 5: apertura della lesione L4 nel tempo

In figura 5 sono riportati i valori di apertura della sola fessura L4 in corrispondenza dei 5 punti di misura che la interessano (3 interni e 2 esterni alla chiesa). Anche in questo caso si vede bene come tutti i punti di misura evidenziano una importante apertura delle lesioni, in linea di massima crescente con l'altezza della lesione rispetto al piano del pavimento, quindi una progressiva richiusura ed infine una nuova fase di apertura.

Gli spostamenti residui rispetto alla stessa data dell'anno precedente sono di entità decisamente inferiore all'escursione annua misurata, ma degni di nota. La rilevante apertura che le lesioni (in particolare la L6) hanno subito durante l'inverno non è quindi stata del tutto riassorbita (si veda il paragrafo successivo per commenti più dettagliati a riguardo).

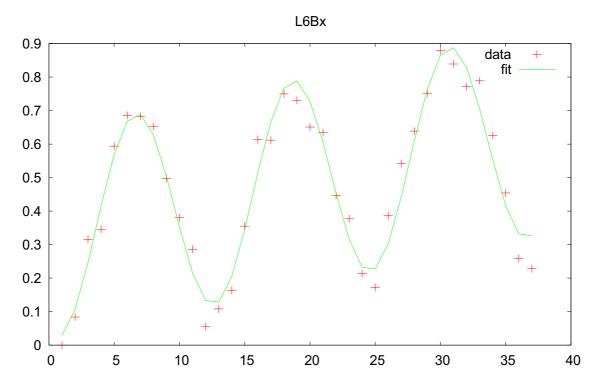
Senza entrare eccessivamente in dettagli tecnici, si riporta qui di seguito l'identificazione effettuata sulle fessure che presentano i valori più rilevanti di apertura. Tale identificazione, eseguita mediante l'ausilio del software Octave, è consistita nel trovare la curva che meglio si adattasse ai valori sperimentali facendo variare opportunamento i 4 parametri scelti come caratteristici della particolare funzione ipotizzata. Dal momento che i dati presentano un chiaro andamento stagionale e nel contempo sembra che ci sia una progressione non trascurabile verso valori di aprtura sempre maggiori, si è scelto di utilizzare una funzione sinusoidale composta con una funzione lineare che rappresenti la deriva. In altre parole si è adattata ai dati la seguente curva parametrica

p=[0.32626 0.31023 4.37194 0.00825]

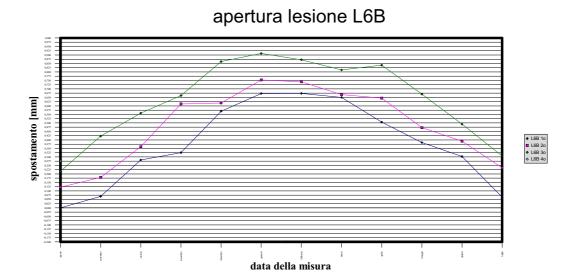
Ciò che è qui interessante notare è che l'ipotesi riguardo al fatto che le aperture e le chiusure delle fessure fossero in qualche modo legate ad un andamento ciclico stagionale o annuale trova qui una decisa verifica. Si osserva infatti che l'andamento dei movimenti delle fessure in questi ultimi 12 mesi (agosto 2007 – agosto 2008) ricalca molto fedelmente l'andamento registrato nei precedenti 12 mesi di osservazione (agosto 2006 – agosto 2007) che a sua volta ricalcava bene l'andamento registrato durante l'anno ancora precedente (agosto 2005 – agosto 2006).

La curva in blu rappresenta l'apertura delle fessure durante il primo anno di osservazione, la curva in magenta l'apertura durante il secondo anno, quella in verde l'apertura durante il terzo anno.
