L'ispezione termografica nell'industria automobilistica

Valutazione della termografia ispettiva applicata al settore dell'automotive. al fine di agevolare le attività di manutenzione degli impianti

Roberto Ricca, Inprotec, Cinisello Balsamo (MI) C. Formento, M. Martoglio, Comau Service, Torino

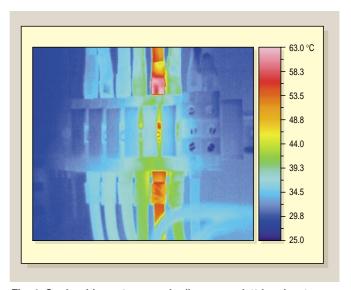
Fig. 1. Surriscaldamento anomalo di un cavo elettrico dovuto all'allentamento del morsetto.

lizzata con impianto in esercizio, poiché è necessario che i componenti siano attraversati da corrente per generare calore. È ben noto, infatti, che una diminuzione della sezione di passaggio della corrente crea un incremento della resistenza elettrica e di conseguenza un aumento della potenza dissipata per effetto Joule; in tal modo è possibile individuare all'interno di un armadio elettrico eventuali contatti non serrati od ossidati. L'ispezione elettrica dovrebbe essere realizzata partendo dall'alimentazione elettrica, trasformatore, alimentatore e proseguire verso l'utenza finale. La maggior parte dei componenti elettrici presenta temperature di poco superiori all'ambiente, tranne che per i dispositivi di potenza e trasformatori, sui quali si possono rilevare valori ampiamente superiori. In un quadro elettrico, spesso è facile individuare punti caldi nei morsetti poiché dette connessioni spesso si allentano per le continue dilatazioni termiche e per le vibrazioni dell'impianto di produzione. I singoli componenti, tipo relè, teleruttori, trasformatori sono sottoposti a lunghi test dai costruttori per verificare le temperature di funzionamento, perciò ogni componente ha precise specifiche relative al carico e la temperatura massima di funzionamento. Ulteriore vantaggio dell'ispezione termografica è la possibilità di valutare i tempi dell'intervento di manutenzione in funzione della temperatura misurata sul componente caldo. Le immagini termiche sotto rappresentate, sono alcuni esempi d'utilizzo della termografia per componenti elettrici. La fig. 1 rappresenta il surriscaldamento anomalo di un cavo elettrico dovuto all'allentamento del morsetto. Pur non essendo una situazione che può causare interruzioni a breve nell'esercizio, l'eliminazione del problema prima che causi seri danni è estremamente semplice, poiché è sufficiente pulire il morsetto, stringere la vite di fissaggio ed eventualmente sostituire il cavo elettrico. La fig. 2 illustra il classico caso di contatti caldi tra conduttore e teleruttore. Pur non essendo una situazione che può causare interruzioni a breve nell'esercizio, l'eliminazione del problema prima che causi seri danni è estremamente semplice, poiché è sufficiente pulire il morsetto, stringere la vite di fissaggio ed eventualmente sostituire il cavo elettrico.

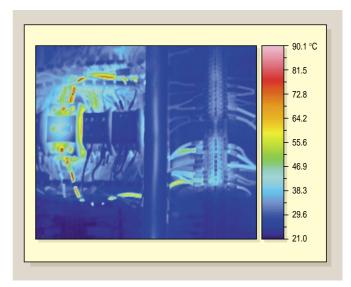
Fig. 2. Contatti caldi tra conduttore e teleruttore.

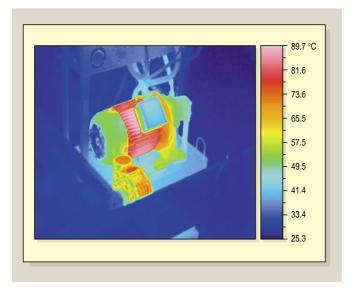
Fig. 3. Motore elettrico con una temperatura di circa 90 °C.

Si tenga presente che un'eccessiva temperatura dell'olio e componenti di un impianto oleodinamico, causa anche una rapida diminuzione della vita degli stessi, sottoponendo le guarnizioni e le caratteristiche stesse dell'olio ad un rapido degrado. La fig. 3 illustra un motore elettrico con una temperatura di circa 90 °C, la semplice pulizia della ventola di raffreddamento e della cuffia (completamente intasata) ha abbassato la temperatura di ben 45 °C, evitando un probabile arresto nel funzionamento del motore a breve tempo. La fig. 4 rappresenta due centraline che

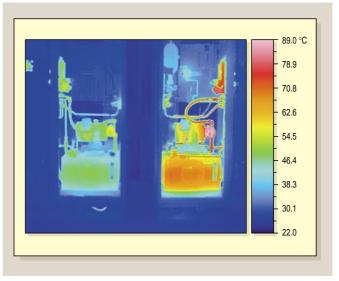
Fig. 4. Due centraline che azionano due torni automatici verticali, identici tra loro e nelle stesse condizioni operative.

azionano due torni automatici verticali, identici tra loro e nelle stesse condizioni operative. La centralina a destra risulta più calda di 35 °C. Questo è un esempio che dimostra come sia possibile individuare anomalie senza avere una mappatura termica di base, ma semplicemente paragonando due impianti uguali.

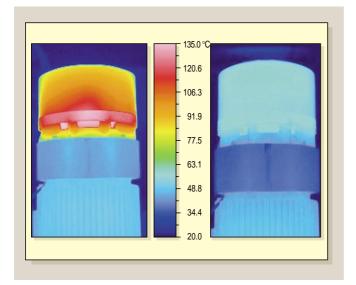
Fig. 5. Motore che comanda il sistema di sollevamento pallet di una linea di lastratura (a sin.) e ritorno ad una situazione di normalità (a des.).

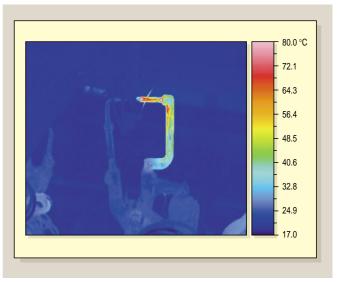
Fig. 6. Analogo problema, si può riscontrare nei cavi raffreddati dell'alimentazione elettrica di una pinza a bordo robot.

trollo degl'impianti per la saldatura a punti delle carrozzerie. Ad esempio nella fig. 6, riportata nella pagina precedente, viene evidenziato il surriscaldamento anomalo di un braccio porta elettrodo di una pinza di saldatura, dovuto all'ostruzione del circuito di raffreddamento, provocata da depositi di calcare. In questo caso sarebbe stato molto difficile rilevare una simile anomalia senza l'ausilio della termografia, poiché l'operatore avrebbe dovuto esaminare singolarmente ogni singolo componente di saldatura introducendosi all'interno della linea durante il ciclo produttivo. Analogo problema, si può riscontrare nei cavi raffreddati dell'alimentazione elettrica di una pinza a bordo robot, come mostrato in fig 7, in cui è immediatamente visibile l'anomala temperatura del fascio di cavi. Nel caso delle linee di saldatura in manuale, oltre alla verifica del buon funzionamento dell'attrezzatura ai fini produttivi, assume una grande importanza la prevenzione dei danni fisici all'operatore, dovuti all'improvviso cedimento dei porta elettrodi, con conseguente perdita di fluidi ad alta temperatura o a cortocircuiti dovuti alla rottura delle boccole isolanti dello snodo pinza. Negl'impianti di verniciatura, si possono analizzare i radiatori per il riscaldamento o raffreddamento dell'acqua dei lavaggi, rilevando anche in questo caso l'ostruzione dovuta al calcare che ne impedisce il corretto funzionamento. Un'altra applicazione è negl'impianti dei post-combustori delle cabine di verniciatura, dove oltre ai ventilatori, potremo controllare l'efficienza del materiale isolante delle tubazioni, vedi fig. 8, in questo caso il danneggiamento della parete isolante genera un gran dispendio energetico, oltre ad una possibile emissione di sostanze inquinanti, dovuta al mancato raggiungimento della temperatura specifica.

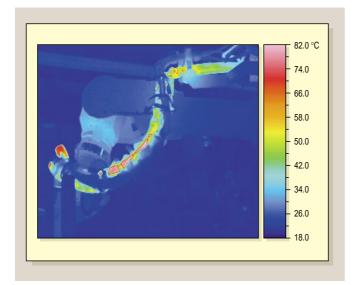
Fig. 7. Caso d'ostruzione dovuta al calcare.

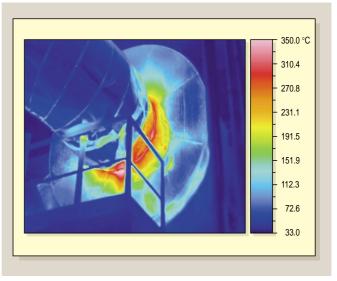
Fig. 8. Difetti d'isolamento nella parte bassa di un forno verniciatura
