Nuovi approcci alla manutenzione elettrica.

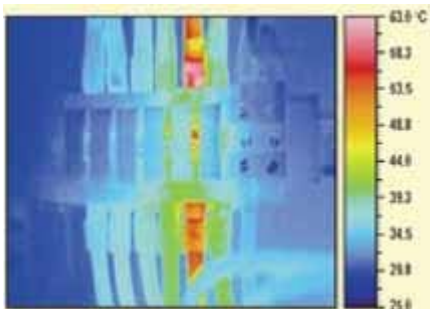
L'allentamento di un morsetto ha provocato il surriscaldamento di un cavo.

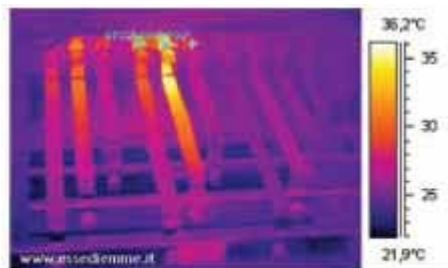
Label	Value
SP01*	69.4°C
SP02*	63.9°C
SP03*	64.5°C

Resistenza di contatto superiore alla norma sulle connessioni passanti di un interruttore BT e le barre di alimentazione. Inoltre si nota la fase centrale sovraccaricata a causa di un carico notevolmente squilibrato.

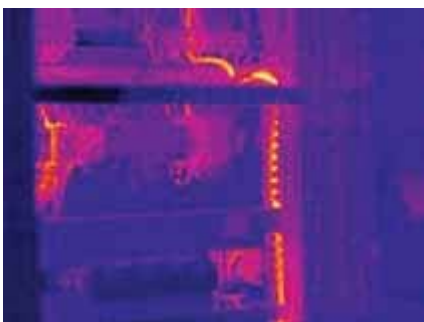
Conduttori surriscaldati da un carico eccessivo.

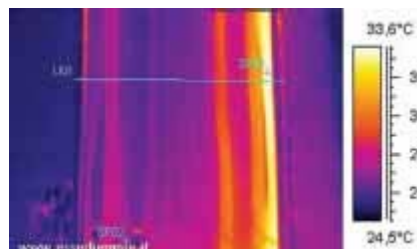
Individuazione, in un fascio, dei cavi maggiormente caricati.

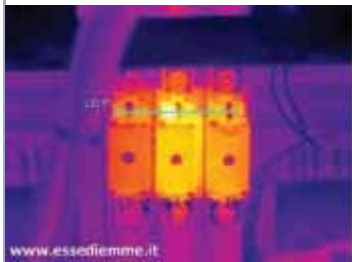
Anomalie riscontrate all'ingresso dei fusibili. La differenza di temperatura rilevata fra le tre fasi, può essere riconducibile ad uno squilibrio del carico elettrico applicato alle fasi suddette.

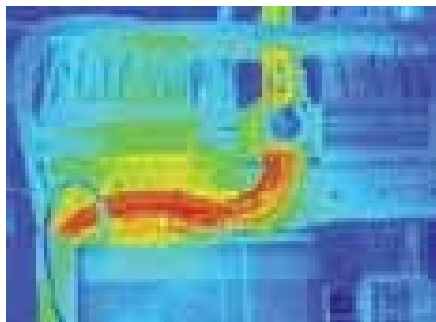
Sovraccarico sulla linea.

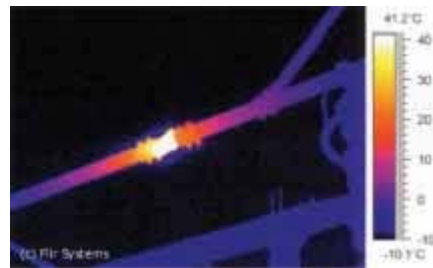
Sovratemperatura, rilevata sulla connessione tra due elementi di un impianto di distribuzione di energia elettrica.

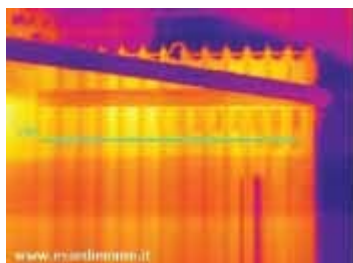
In questo caso l'immagine termografica, evidenzia un'equilibrata ripartizione del calore sulla superficie del trasformatore.

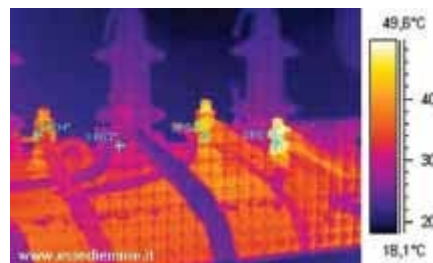
Sui morsetti di bassa tensione di questo trasformatore si nota uno squilibrio dei carichi tra le fasi e un'eccessiva resistenza di contatto.

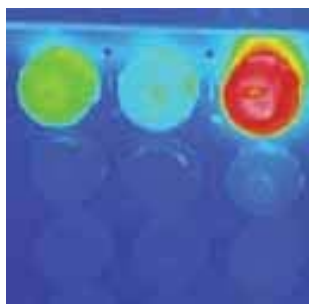
Gruppo fusibili: il fusibile in alto a destra è in situazione.

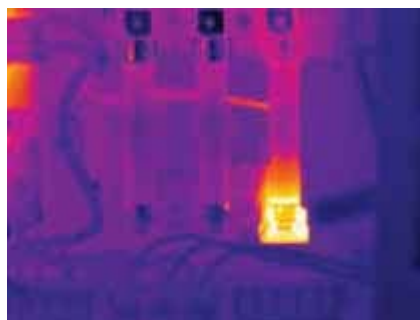
Evidente anomalia del punto di contatto di uno dei tre fusibili.

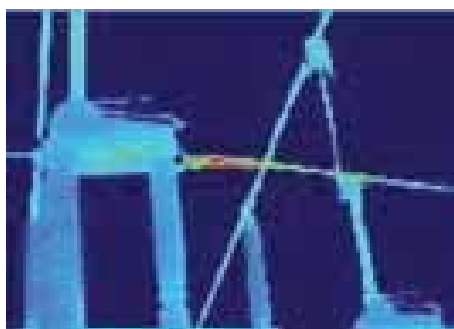
Effetto dell'ossidazione su un isolatore.

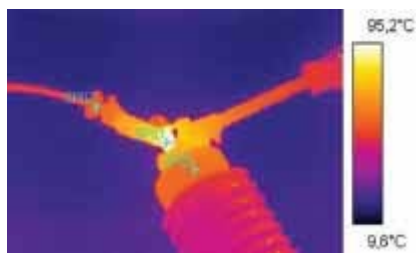
Esempio di anomalia riscontrata su di un morsetto di giunzione posto su di un conduttore elettrico di alta tensione, riconducibile alla resistenza di contatto prodotta dall'ossidazione dei materiali o dall'insufficiente serraggio della giunzione stessa.

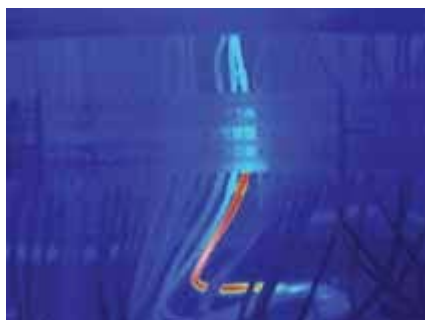
Anomalia in una morsettiera.

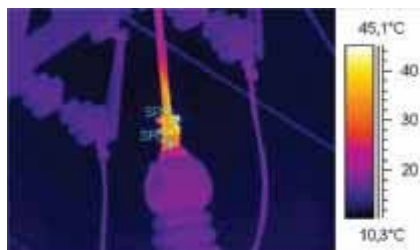
Label	Value
SP01	45,8°C
SP02	50,8°C

Situazione anomala riscontrata sul morsetto di giunzione di un passante AT di un trasformatore di potenza.

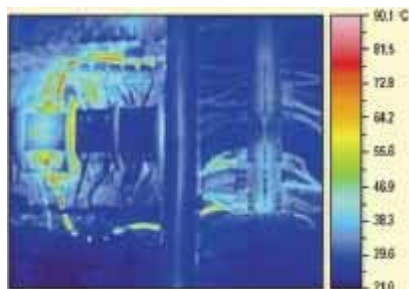
Contatti caldi tra conduttori e contattore.

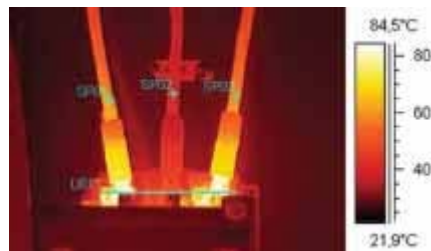
Su due delle tre fasi uscenti da un interruttore BT è evidente un sovraccarico.

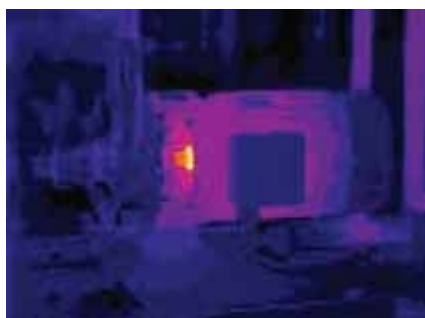
Il cuscinetto anteriore del motore collegato ad una pompa raggiunge la temperatura di 81°C.

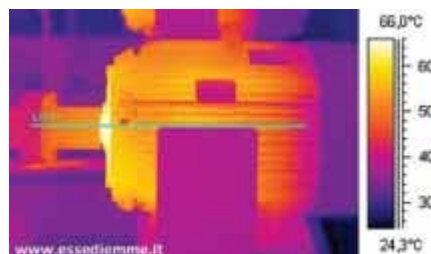
Surriscaldamento del corpo motore riconducibile ad evidenti problemi meccanici degli elementi che lo costituiscono, per usura degli stessi o per problemi di lubrificazione.

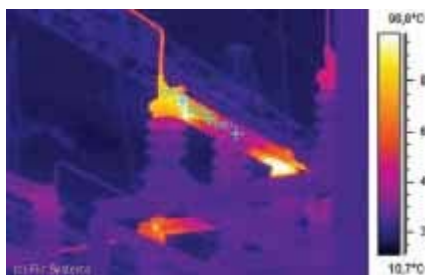
Sovratemperatura riscontrata su una sola fase di un sezionatore elettrico.

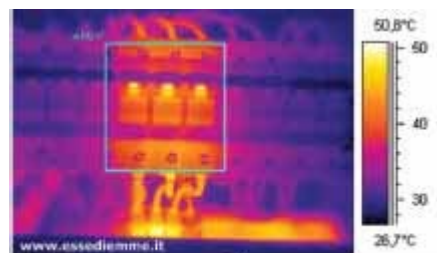
Label	Value
RHOT* max	63.2°C

Un interruttore di bassa tensione surriscaldato a causa di una insufficiente pressione di serraggio dei morsetti, o di un sottodimensionamento di interruttori e sezioni dei cavi.
