6. IDRAULICA DELL'ASTA TORRENTIZIA

6.1. Determinazione dei profili di moto permanente del Torrente Cenischia

6.2. L'evento alluvionale del 14-15 Ottobre 2000

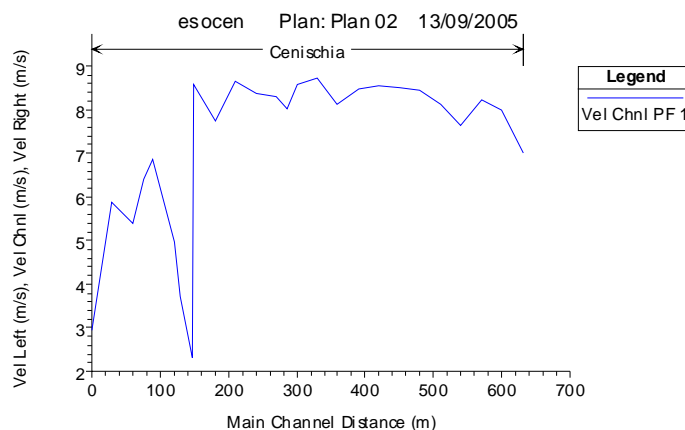
In Fig. 6.8 è riportato il diagramma delle velocità. Si nota il rallentamento della corrente in prossimità dell'attraversamento ferroviario, causato dall'allargamento della sezione (che passa da 16 a 22 m per poi restringersi a 15 m nella sezione successiva).

Fig. 6.8. Profilo di velocità per portata con tempo di ritorno di 10 anni

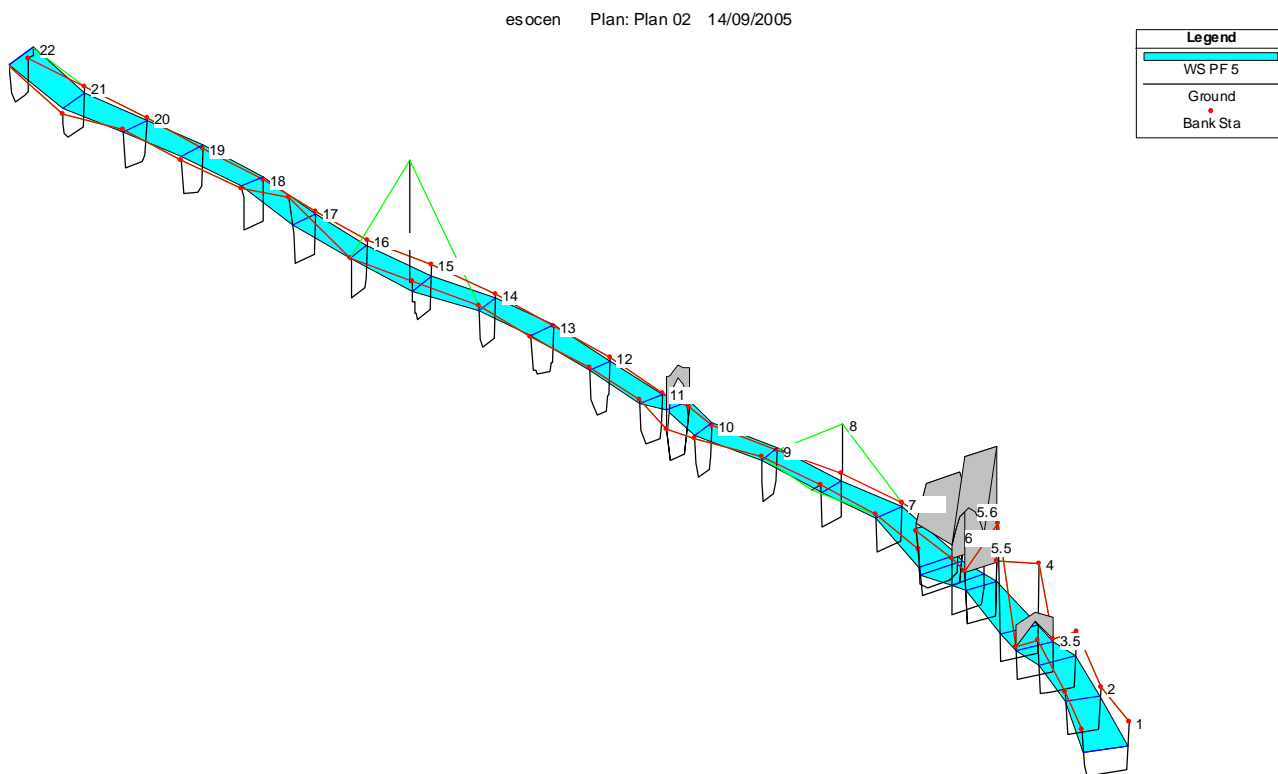
In Fig. 6.10 / 6.11 /6.12 viene riportato il diagramma tridimensionale relativo a portate con tempi di ritorno di 50, 100 e 200 anni.

Fig. 6.12. Transitio della portata con tempo di ritorno di 200 anni ($375 \text{ m}^3 \text{ s}^{-1}$)

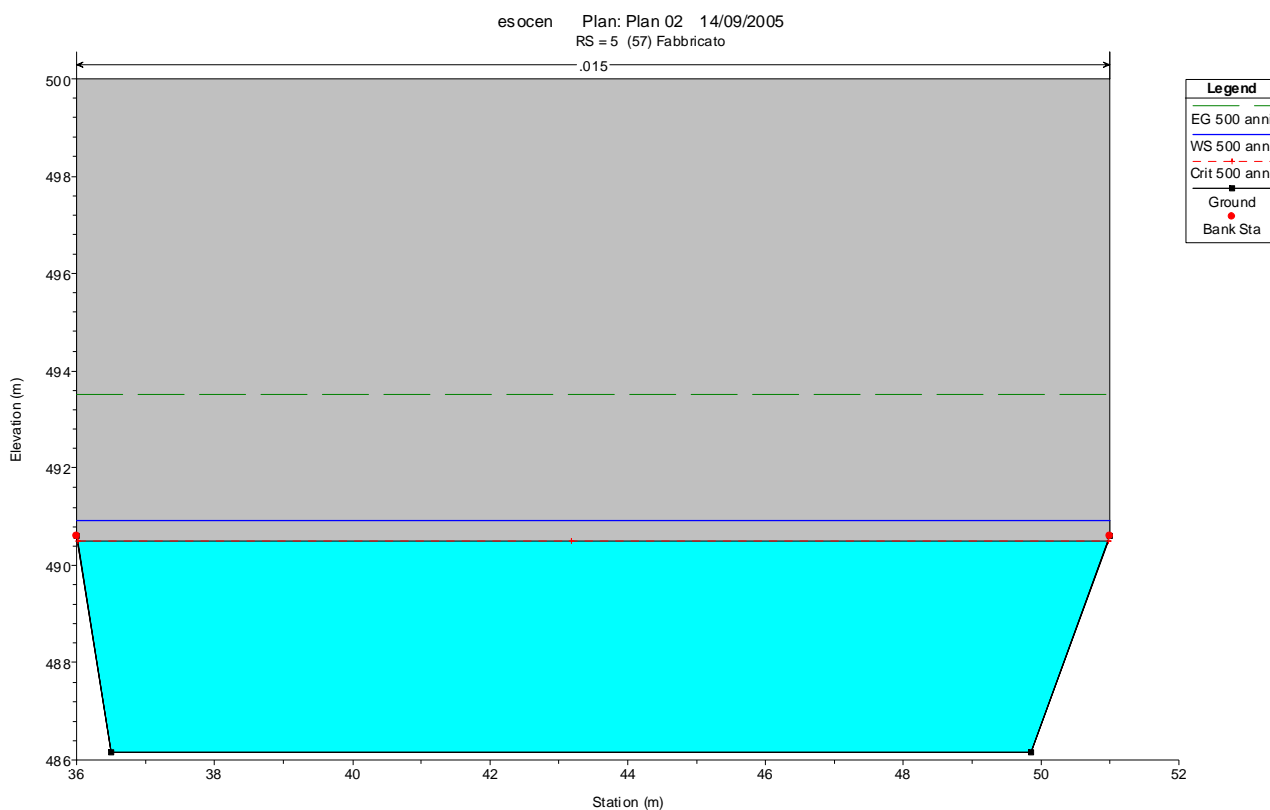
La portata con tempo di ritorno di 500 anni risulta troppo elevata per essere contenuta all'interno dell'alveo. In particolare, il fabbricato mostrato in Fig. 6.13 (fotografia di Fig. 6.30) impedisce alla portata di fluire regolarmente.

Fig. 6.13. Sezione 5.5: il fabbricato non consente alla portata cinquecentenaria di fluire regolarmente

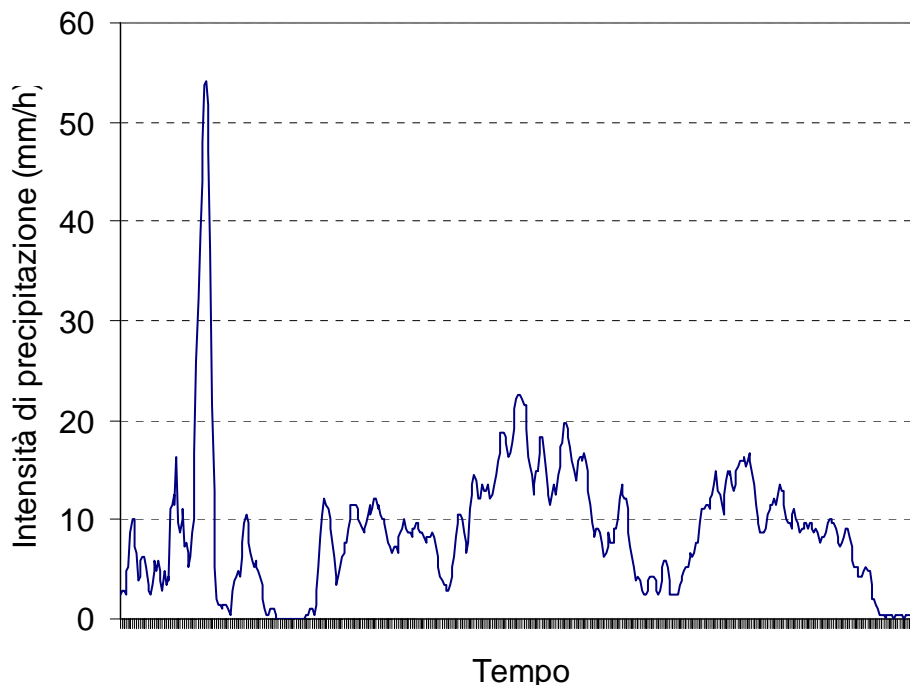
Grazie al materiale fornito dal CNR – IRPI di Torino è stato possibile analizzare i dati misurati dalla stazione GESI 2000 sita in località Pian Marderello a quota 2150 m s.l.m. (fig. 6.16).

La scansione temporale con cui i dati di precipitazione sono rilevati è pari a 5 minuti, sufficientemente fitta per ottenere un buon idrogramma di piena.

Fig. 6.16. Diagramma delle intensità di precipitazione nei giorni 13, 14 e 15 Ottobre 2000

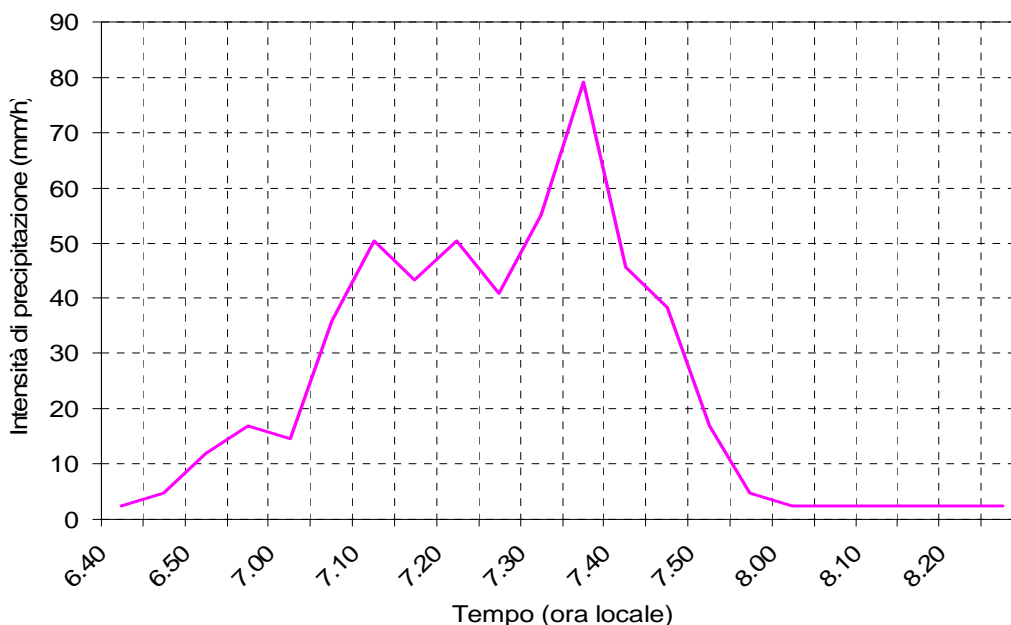
Si osserva un picco molto elevato dell'intensità di precipitazione, soprattutto se si analizza il periodo compreso tra le ore 6:45 e le 8:30 del 14 Ottobre (Fig. 6.17).

Fig. 6.17. Intensità di precipitazione rilevata il 14 Ottobre 2000 alla stazione Gesi 2000 di Pian Marderello

L'intensità di precipitazione raggiunge, alle ore 7:40, il picco con valore prossimo a 80 mm/h.

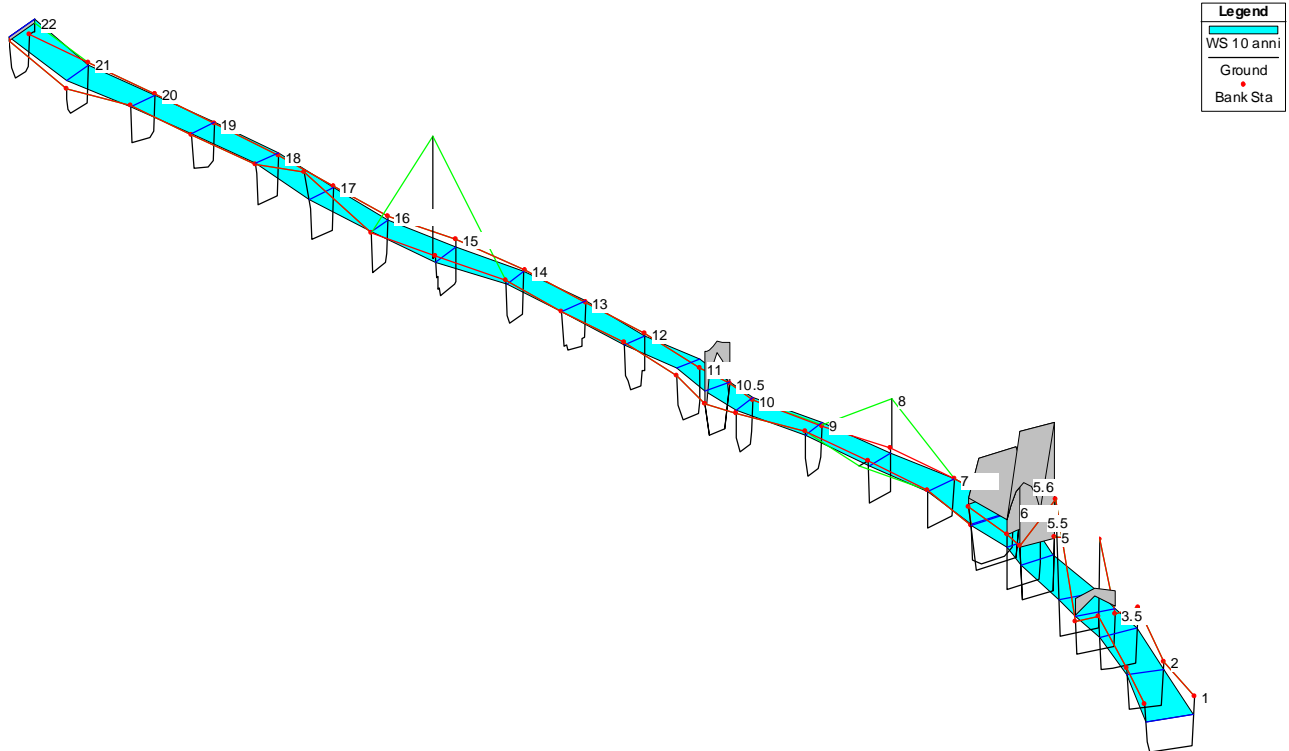
In Fig. 6.20 è riportato il diagramma tridimensionale del tratto terminale d'alveo.

Fig. 6.20. Diagramma del tratto terminale d'alveo nel caso di portata di $210 \text{ m}^3 \text{ s}^{-1}$ e rigurgito allo sbocco con la Dora Riparia

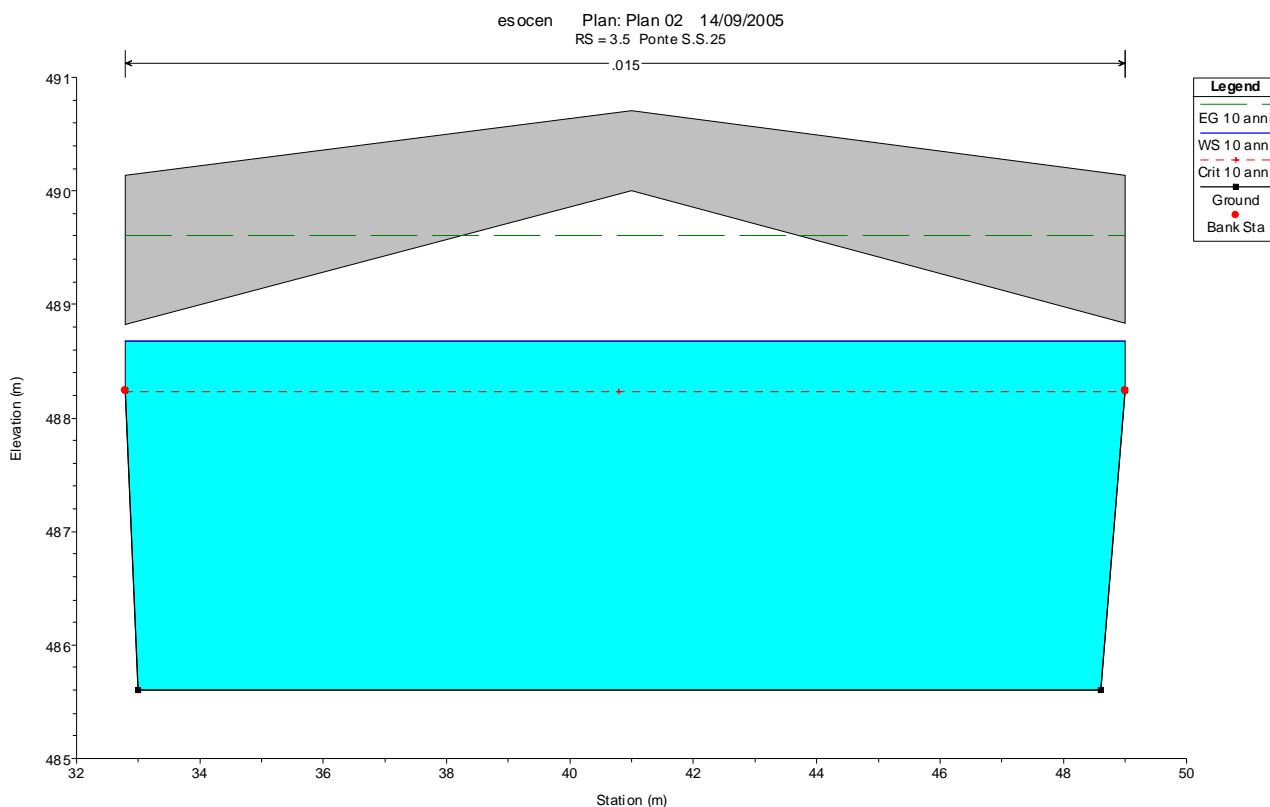
Fig. 6.22. Transito della portata critica ($210 \text{ m}^3 \text{ s}^{-1}$) per l’attraversamento della S.S. 25

Dalla Fig. 6.22 si evince che la profondità d’acqua, pur sostenuta, non è tale da interessare l’attraversamento e quindi non provoca un ulteriore effetto di rigurgito. Il franco è però molto limitato e la sezione si dimostra quasi insufficiente a convogliare tale portata.

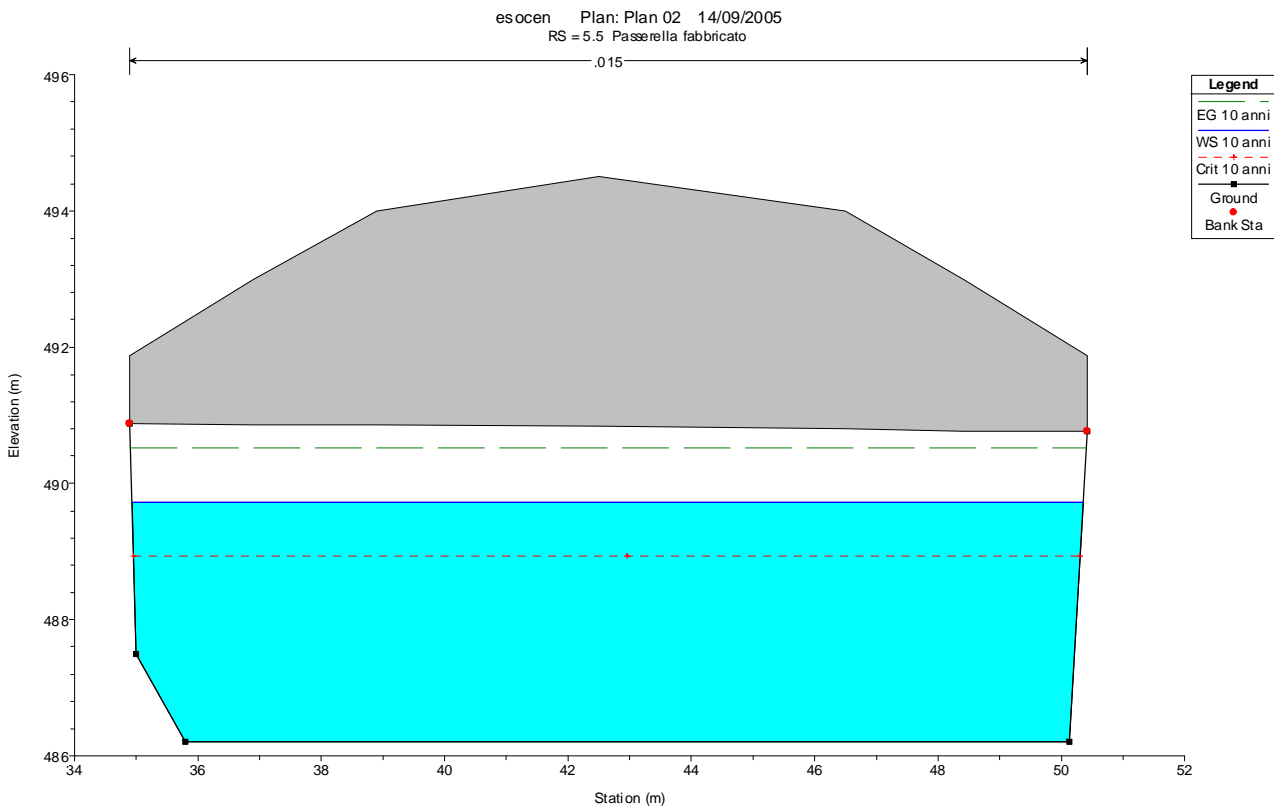
In Fig. 6.23 e 6.24 sono riportati i diagrammi relativi al transito della portata critica per le sezioni attraversate dal fabbricato e dal ponte, entrambi di proprietà di una azienda metalmeccanica (Fig. 6.30, 6.31).

Fig. 6.24. Transito della portata critica ($210 \text{ m}^3 \text{ s}^{-1}$) per la sezione attraversata dall'attraversamento privato

Le figure 6.23 e 6.24 evidenziano come le due sezioni non risultano critiche per il transito della portata, sebbene il franco ancora disponibile, soprattutto nel caso del fabbricato, sia minore di 1 m.

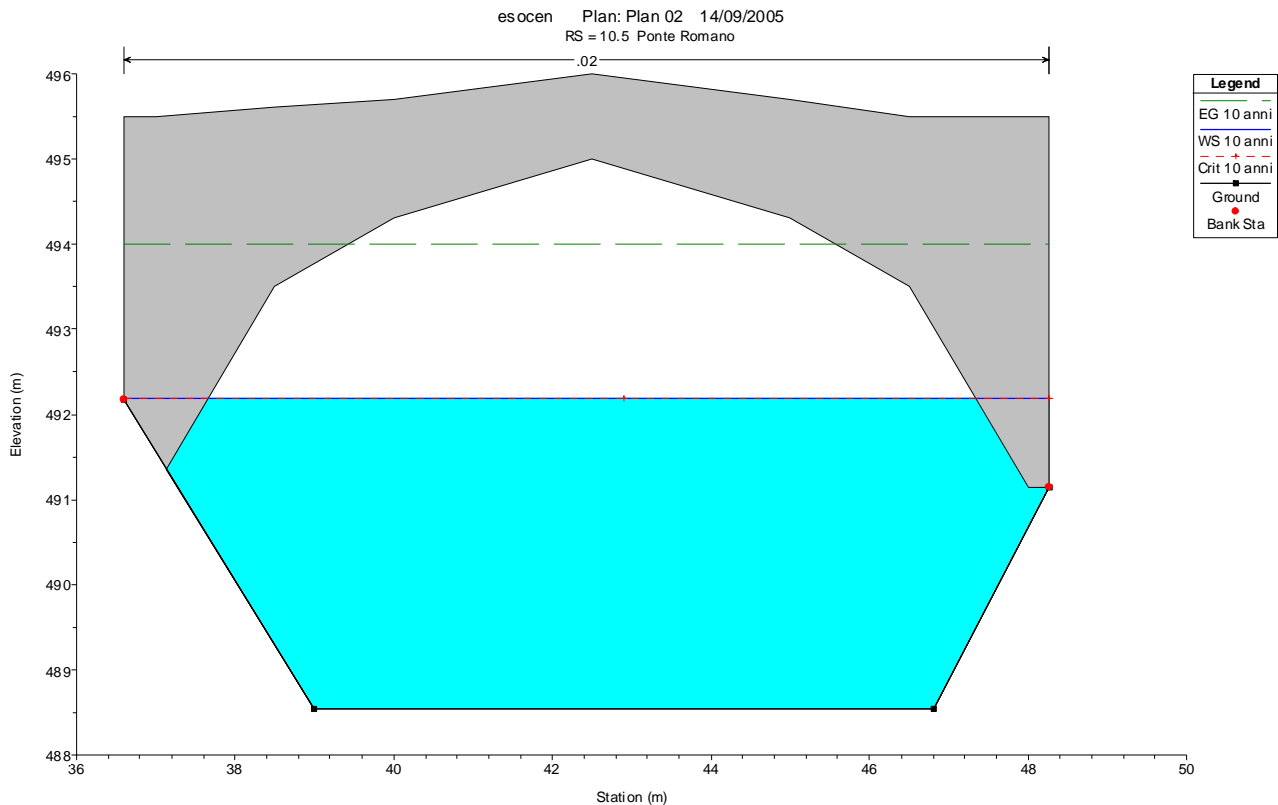
Fig. 6.26. Transitio della portata critica nella sezione del ponte romano

La sezione del ponte romano, rappresentata in Fig. 6.26, non presenta difficoltà nel convogliare la portata critica. A valle e a monte della stessa, però si è verificato che il franco disponibile è molto limitato (per questo motivo, dal 2003 al 2005 si è proceduto a un rialzo degli argini di circa 1 m per una lunghezza di circa 300 m).

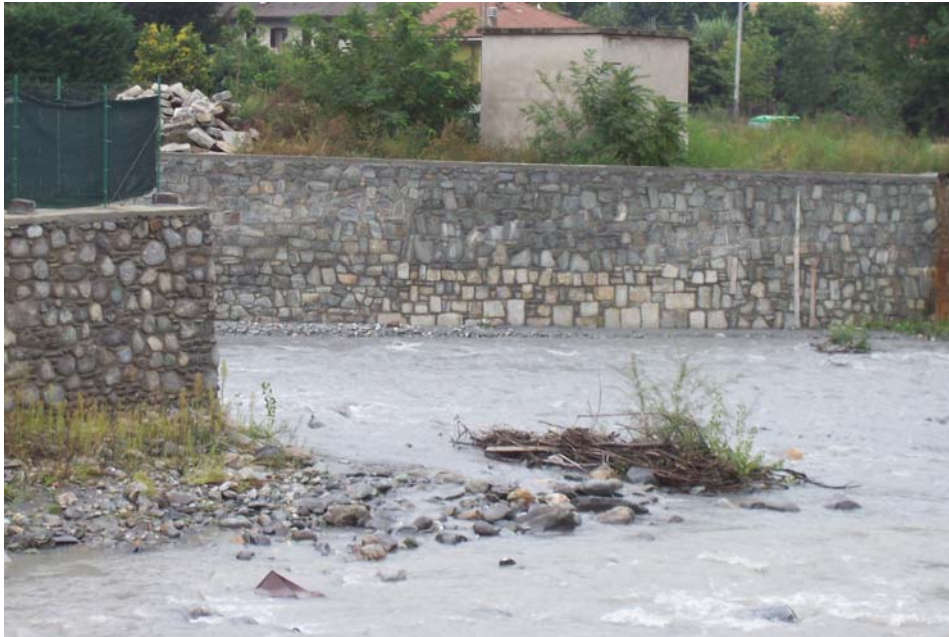
Fig. 6.28. Confluenza del Torrente Cenischia nella Dora Riparia (quota 485 m s.l.m.) – Recentemente riprogettata, ora presenta un angolo di incidenza di 30° che limita le interazioni tra i livelli dei due corsi d'acqua.

Successivamente a tale evento si è proceduto a riprogettare l'ingresso del Cenischia nella Dora Riparia (Fig. 4.28, 4.29) creando un muro di accompagnamento che consente un angolo di ingresso di circa 30° per evitare effetti di rigurgito.

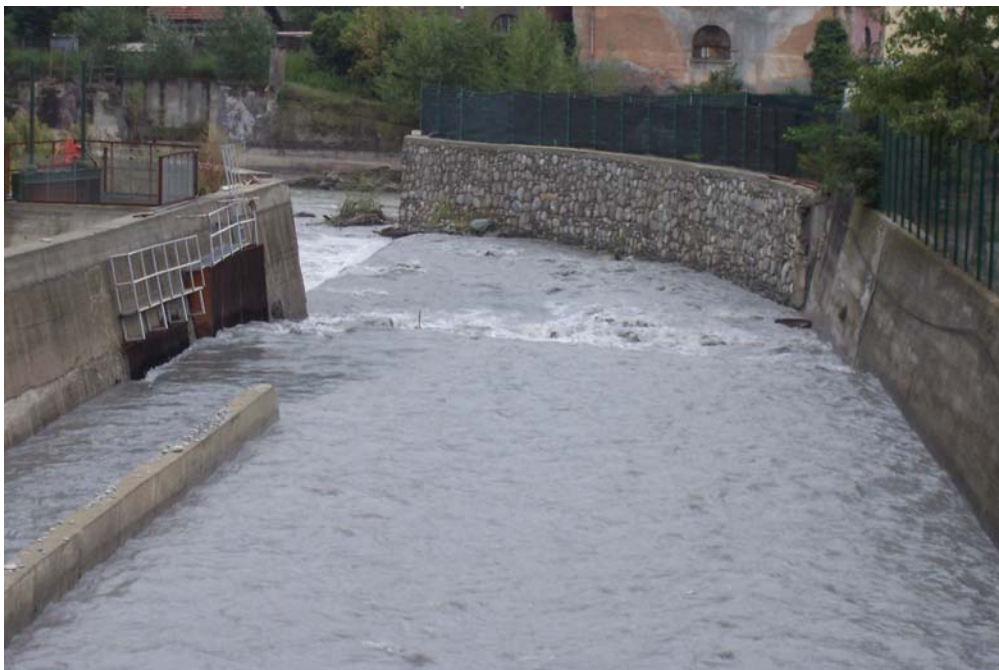
Fig. 6.29. Torrente Cenischia – Gli ultimi 50 m di asta torrentizia prima dello sbocco nella Dora Riparia. Si può notare, in sponda destra, il muro di accompagnamento di nuova creazione.

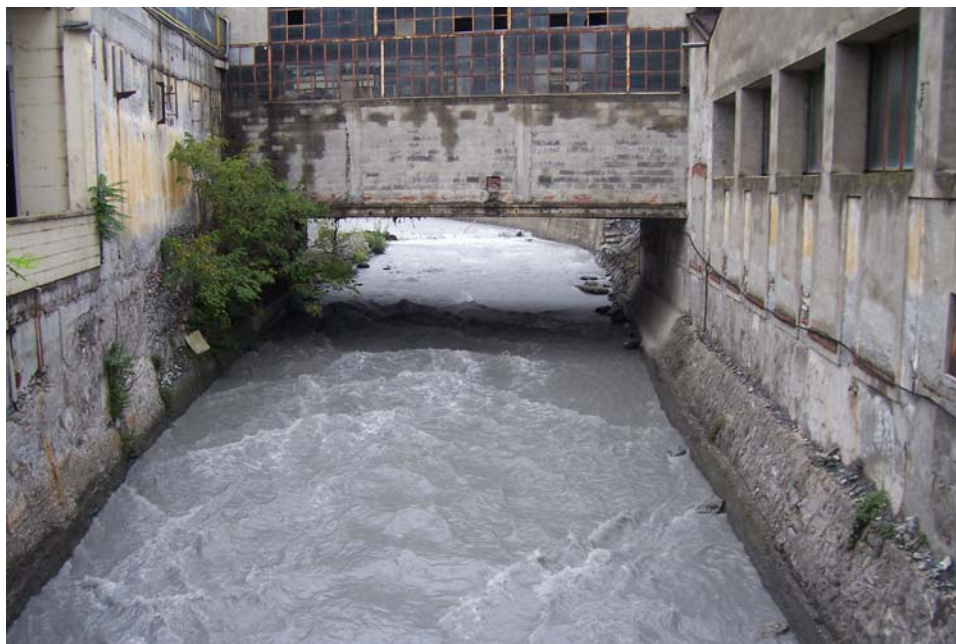
Fig. 6.30. Torrente Cenischia – Sezione critica per il transito della portata cinquecentenaria ($440 \text{ m}^3 \text{ s}^{-1}$), costituita da un attraversamento privato e da un fabbricato.

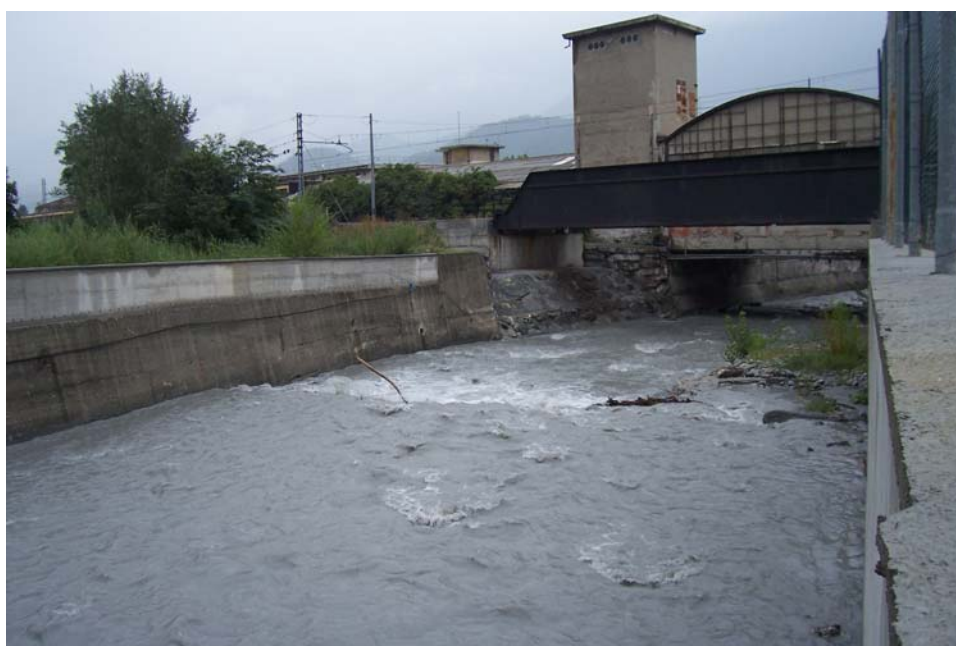
Fig. 6.31. Torrente Cenischia – Sezione in corrispondenza del ponte ferroviario, di recente ricostruzione, dopo i danni causati dalla piena dell'Ottobre 2000. Sullo sfondo, il fabbricato che non consente il transito della portata cinquecentenaria.

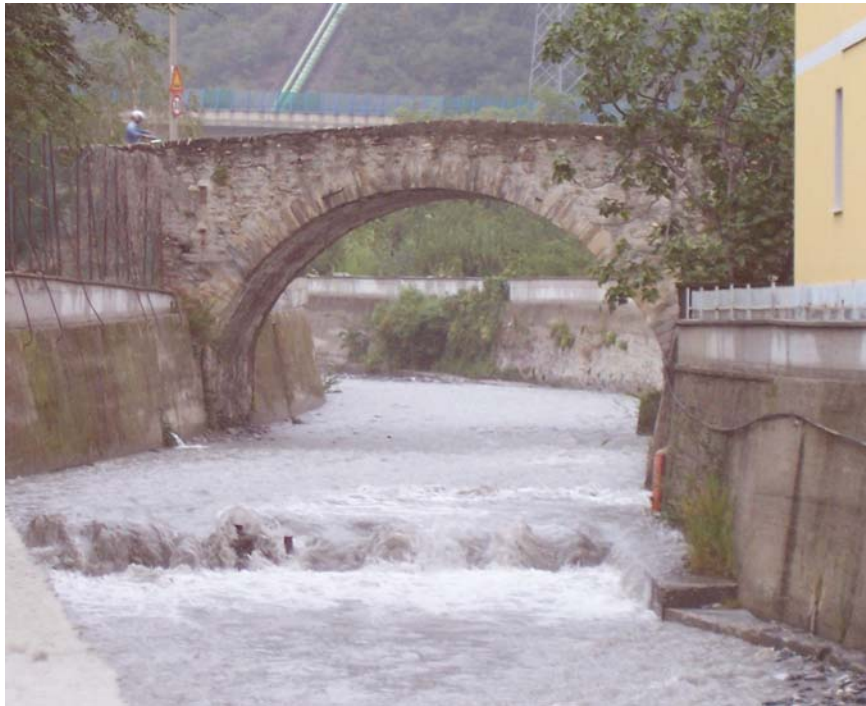
Fig. 6.32. Torrente Cenischia – La sezione del Ponte Romano vista da valle. Si nota la presenza di una briglia selettiva circa 50 m a valle della sezione, di recente costruzione. E' possibile altresì individuare il rialzo di entrambi gli argini di circa 90 cm per una lunghezza di 600 m.

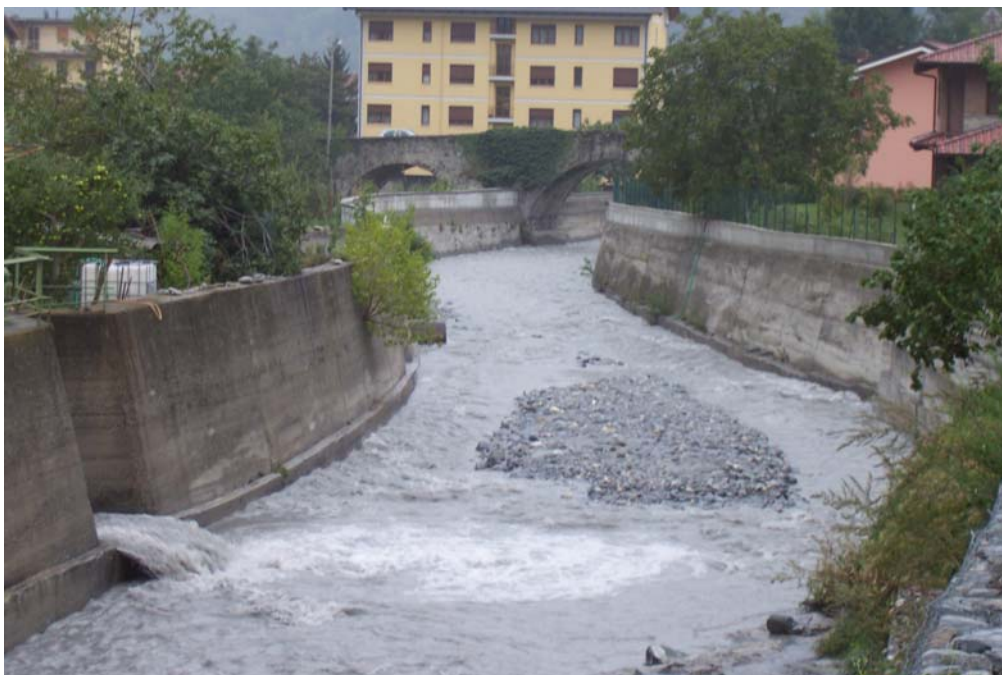
Fig. 6.33. Torrente Cenischia – Il Ponte Romano sullo sfondo presenta 5 arcate; oggi solo la arcata centrale, di luce maggiore, risulta disponibile per consentire il deflusso della piena.

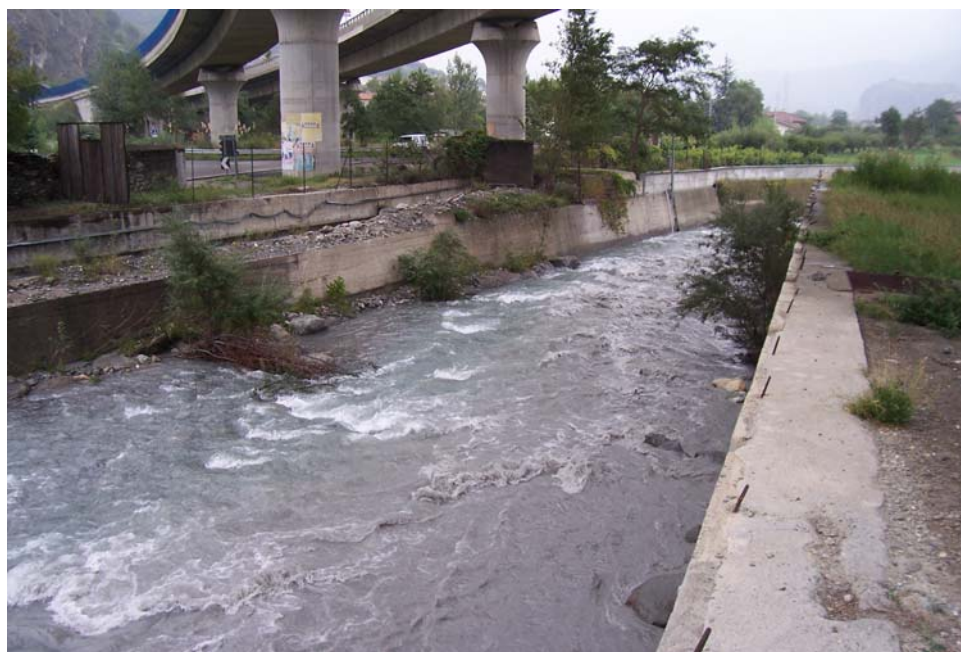
Fig. 6.34. Torrente Cenischia – Sotto il viadotto autostradale è posta la sezione nella quale si presume sia avvenuta l’esonazione dell’Ottobre 2000. In tale posizione era presente un attraversamento provvisorio in lastre di calcestruzzo armato che può avere contribuito alla diminuzione della sezione utile dell’alveo.

2. In prossimità della sezione 22 (Fig. 6.34) era presente un attraversamento provvisorio costituito da lastre di calcestruzzo armato, il cui spessore non superava i 30 cm. Tale sezione era già caratterizzata da argini di altezza contenuta, oltre che da un restringimento in grado di generare un rialzo del livello idrico.
3. In tutto il tratto terminale del T. Cenischia non erano stati effettuati lavori di manutenzione dell'alveo, che presentava arbusti anche di notevole dimensione e grandi quantità di sedimento in alveo.

La sezione più critica risulta la più a monte tra quelle considerate (Fig. 6.34), in corrispondenza dell'attraversamento provvisorio prima citato. In Fig. 6.27 è illustrato il transito della portata per tale sezione.
