## **7. VALUTAZIONE SPERIMENTALE DEL TRASPORTO SOLIDO DI FONDO**

### **7.1. Sezione di Venaus – “Esclosa”**

## **7.2. Sezione di Novalesa – “Posta”**

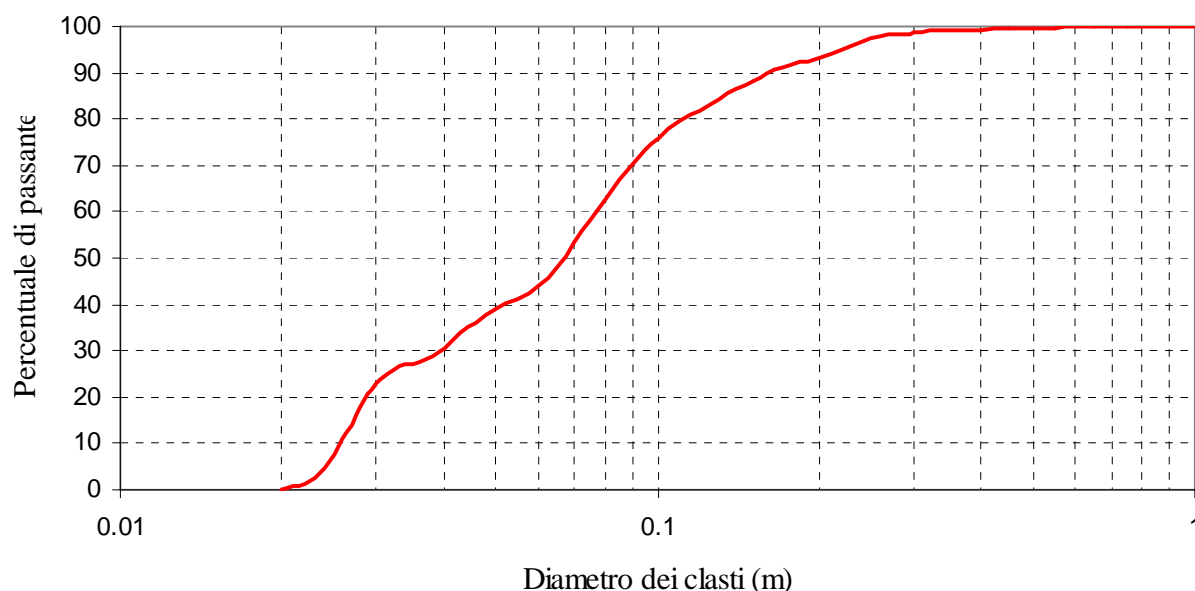
Fig. 7.1. Curva granulometrica dei clasti marcati alla Sezione “Esclosa” di Venaus

Per effettuare la caratterizzazione granulometrica, non potendo effettuare operazioni di vagliatura nè di pesatura dei massi, si è ricorsi alla disamina visiva dei massi. Questi sono stati sommariamente classificati in funzione delle loro tre dimensioni (larghezza, lunghezza e altezza media) e successivamente, introducendo degli errori casuali funzione del grado di accuratezza con la quale è stata effettuata la misura, si è pervenuti a una curva granulometrica che non può avere una valenza puntuale ma che statisticamente può essere considerata realistica. In Fig. 7.1 è rappresentata la curva granulometrica dei clasti marcati alla Sezione “Esclosa”.

Dalla Tab. 7.1 si nota come la granulometria dei clasti predisposti per l’esperimento sia simile nelle due sezioni; il diametro mediano ha una dimensione media di 7 cm. Il coefficiente di uniformità ( $D_{60}/D_{10}$ ), che per entrambe le sezioni ha valore minore di 4, indica una omogeneità dei clasti, che appartengono prevalentemente alla granulometria dei ciottoli.

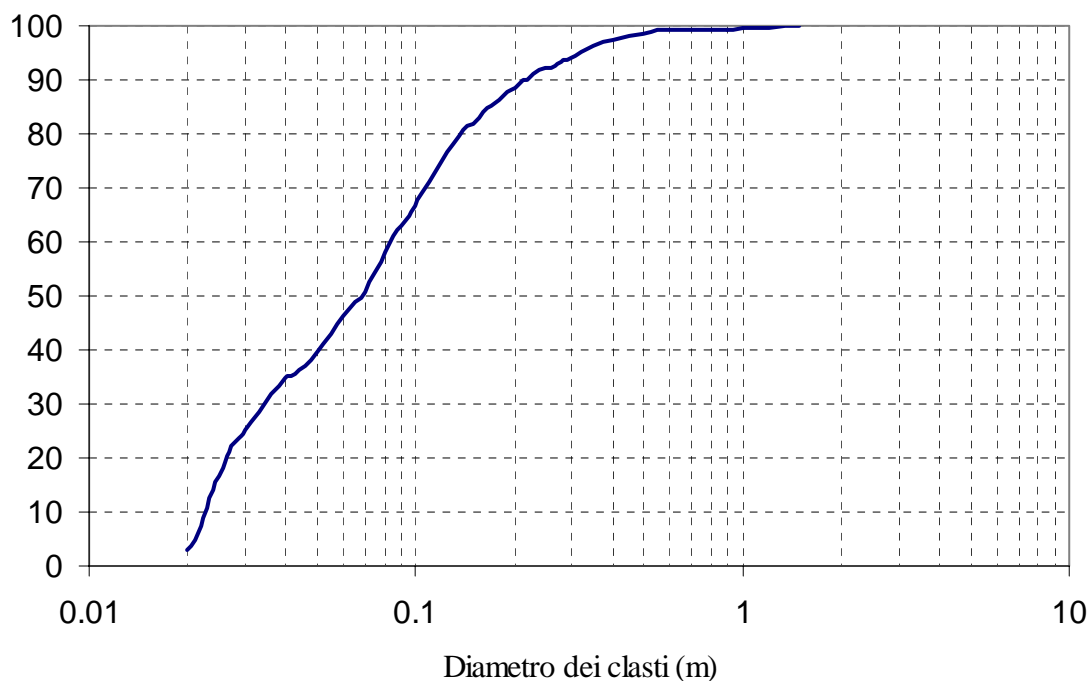
Fig. 7.2. Curva granulometrica dei clasti marcati alla Sezione “Posta” di Novalesa

In Fig. 7.2 illustra la curva granulometrica dei clasti marcati alla Sezione “Posta”.

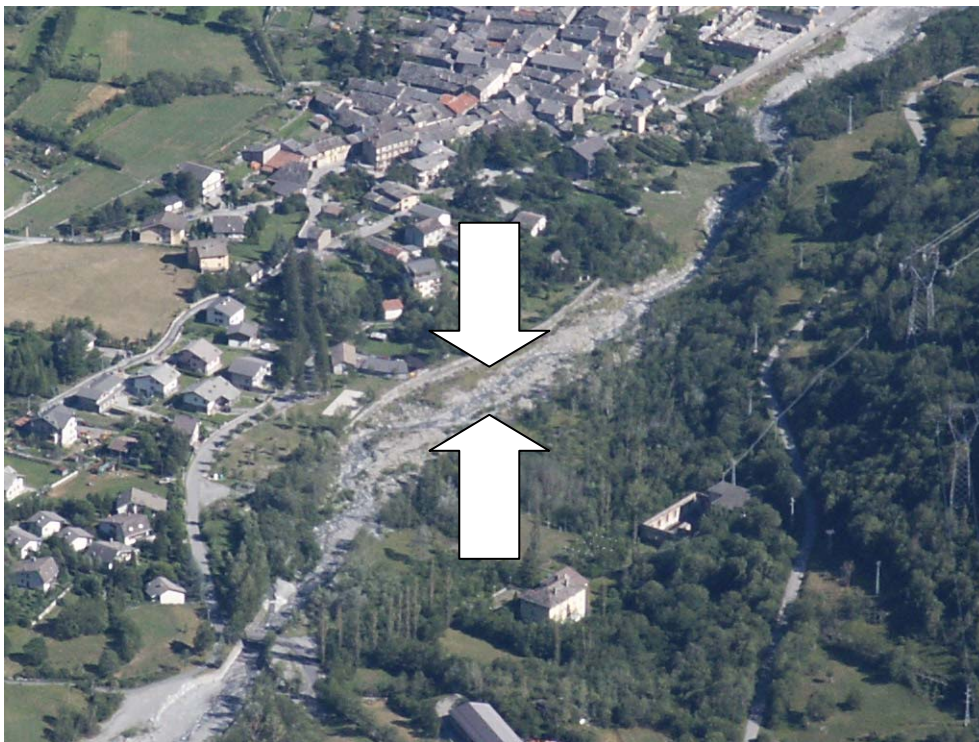
Fig. 7.4. Localizzazione della Sezione “Posta” a Novalesa – La sezione è stata realizzata nei pressi dell’abitato di Novalesa, circa 200 m a monte del Ristorante La Posta.

La sezione realizzata a Novalesa il 2 Maggio 2005 è situata nei pressi del ristorante “La Posta” di Novalesa (Fig. 7.4, 7.6). Vi si accede da una breve strada sterrata che ha origine a monte della Cappella che sovrasta l'abitato di Novalesa, e termina in un prato confinante con l'argine sinistro del torrente. L'opera di difesa sponale termina pochi metri a valle, e da qui è possibile accedere al torrente. La sezione si trova risalendo per circa 40 m l'alveo.

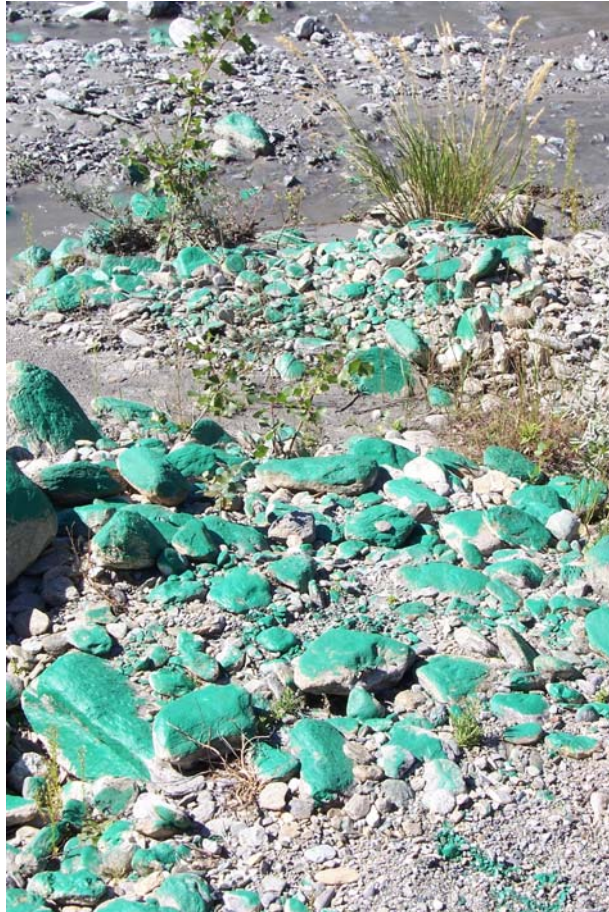
Fig. 7.5. Sezione “Esclosa” – I massi, predisposti con vernice verde, a seguito dell’evento di piena del 7 e del 9 Settembre 2005 non sono stati interessati da traslazione. Ciò è avvenuto perché la piena non ha interessato le aree golenali, sede dei massi di minore dimensione, mentre la corrente non ha avuto energia sufficiente per trascinare i massi situati a fondo alveo a causa delle loro grandi dimensioni.

Per quanto riguarda invece la Sezione “Esclosa”, i massi predisposti per la sperimentazione sono stati solo marginalmente investiti dalla portata di piena. Ciò è avvenuto a causa della collocazione dei massi ad una quota superiore a 40 cm dalla linea di fondo alveo, resasi necessaria per evitare errori di valutazione dovuti alle portate erogate artificialmente per la manutenzione della traversa situata poco più a monte.

Nella Sezione “Esclosa” erano presenti alcuni massi, di dimensione media superiore a 50 cm, disposti alla quota di fondo alveo. Essi, nonostante la notevole energia di trascinamento della corrente, non hanno subito alcuna traslazione.

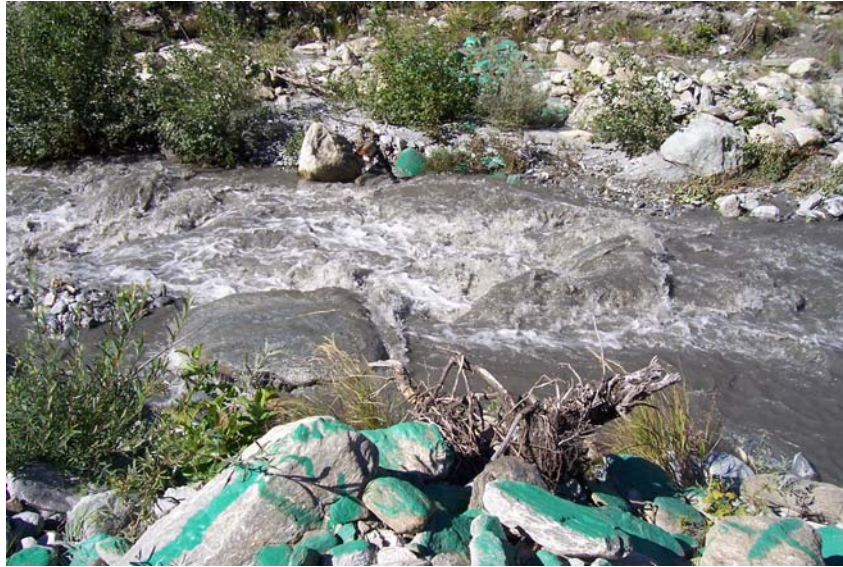
Fig. 7.6. Sezione “Posta” – I massi predisposti con vernice verde. Molti dei massi immersi nella corrente sono stati asportati.

In ogni caso, le ingenti portate che in entrambi i giorni sopra citati sono transitate nell'alveo del Torrente Cenischia, hanno generato la traslazione di alcuni dei massi predisposti nella Sezione “Posta” di Novalesa.

La Sezione “Posta”, invece, pur convogliando le sole portate derivanti dal T. Lamet e dal tratto montano del T. Cenischia, presentava una altezza d'acqua superiore agli 80 cm, come è stato possibile riscontrare analizzando i depositi di sedimenti nelle aree golenali.

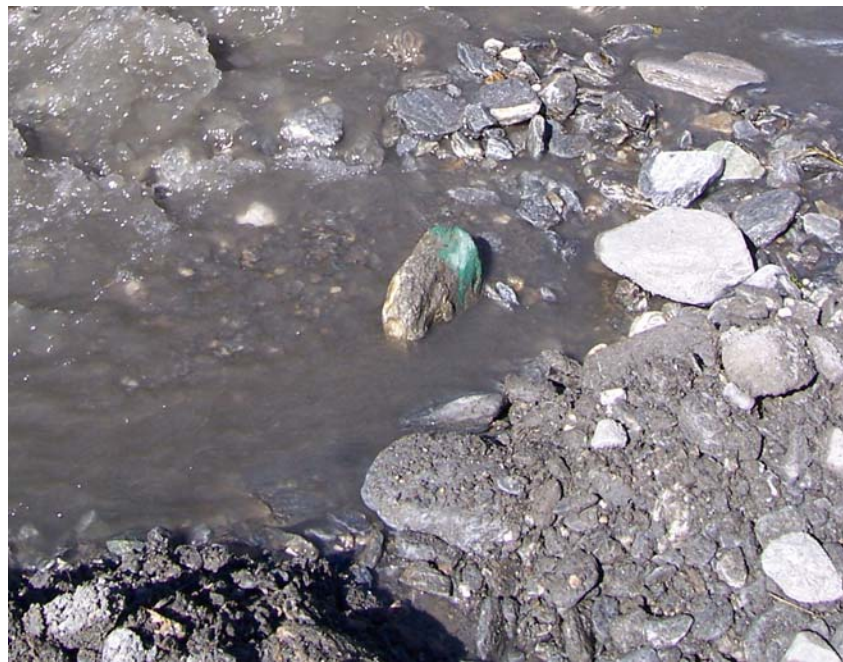
Fig. 7.7. Ritrovamento del primo masso a una distanza di 16 m dalla sezione “Esclosa”.

1. Il primo masso a essere stato reperito (Fig. 7.7) era parzialmente immerso nella corrente, e ha lunghezza media di 20 cm, larghezza e altezza di 10 cm. Il peso del masso è di circa 4 kg. È stato ritrovato a una distanza di 16 m dalla sezione di partenza.
2. Anche il secondo masso era parzialmente immerso nella corrente, e ha una lunghezza media di 20 cm, larghezza di 13 cm e altezza di 5 cm. Esso è stato reperito a una distanza di 75 m dalla sezione di partenza, e ha un peso di circa 2.8 kg.
3. Il terzo masso, di lunghezza media di 20 cm, larghezza media di 15 cm e altezza media di 8 cm, è stato reperito alla sommità di un deposito realizzato da escavatrice. Il suo peso è di 3.5 kg e, ipotizzando che il mezzo escavatore abbia depositato il materiale a non più di 5 m dal luogo di origine, la distanza della quale il masso è traslato varia da 71 a 81 m.
