8. FENOMENI DI COLATA DETRITICA TORRENTIZIA

8.2. Torrente Marderello

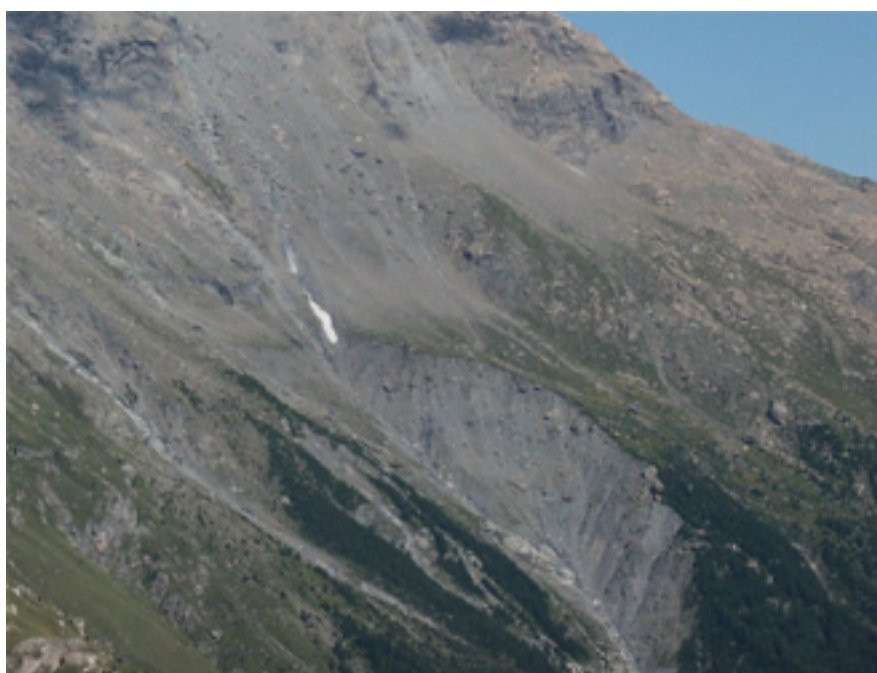
L'accumulo detritico più cospicuo è localizzato in località Pian Marderello (Fig. 8.2); il ramo principale del torrente (Grosso Marderello) in quest'area, estesa circa 0.5 km², ha inciso la superficie per circa 50 m. In tale zona si osserva un imponente fenomeno di arretramento del ciglio della scarpata.

Fig. 8.2. Pian Marderello – La estesa superficie di accumulo del detrito e la profonda incisione del Grosso Marderello.

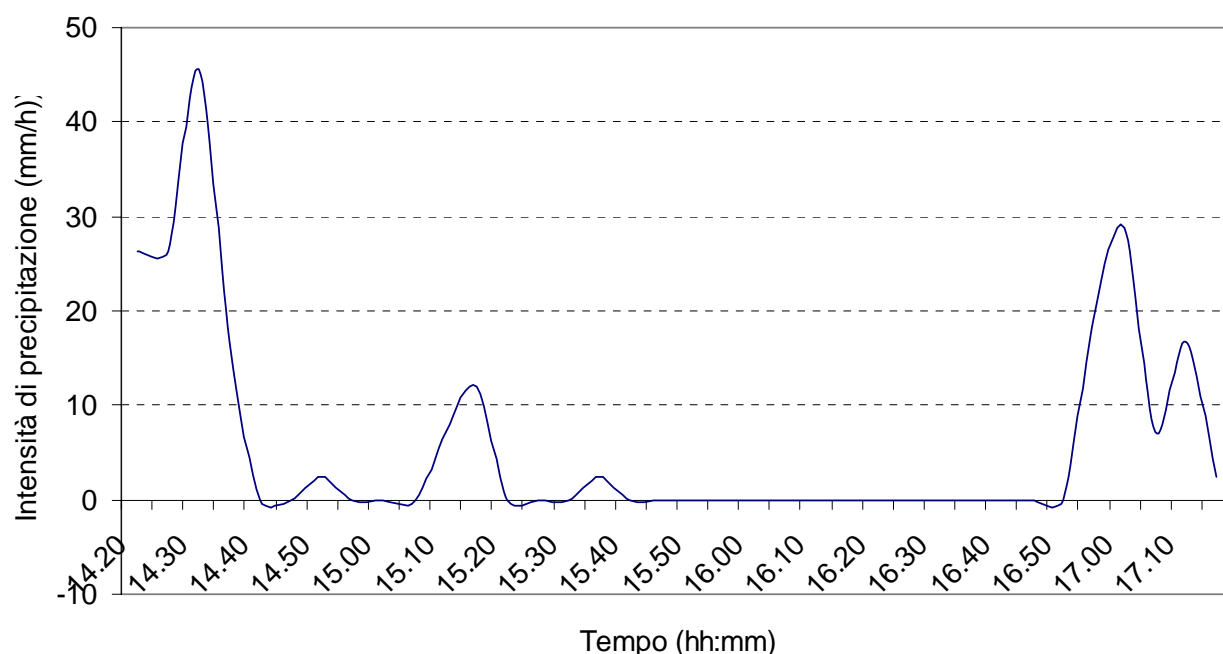
1995 (13 Agosto) - Alla stazione baricentrica si registrarono tre scrosci, protrattisi sino alle 17:15 circa, per complessivi 17 mm (Fig. 8.9). Il primo (il più rilevante) tra le 14:20 e le 14:40, di 9,6 mm. Intorno ai 3000 m di quota l'entità fu presumibilmente superiore, con anticipazione delle piogge a forte intensità a partire dalle 14:30 circa (Tropeano et al.).

Fig. 8.9. Intensità di precipitazione misurata il 13 Agosto 1995 dalle 14:20 alle 17:15 (ora solare) a Pian Marderello

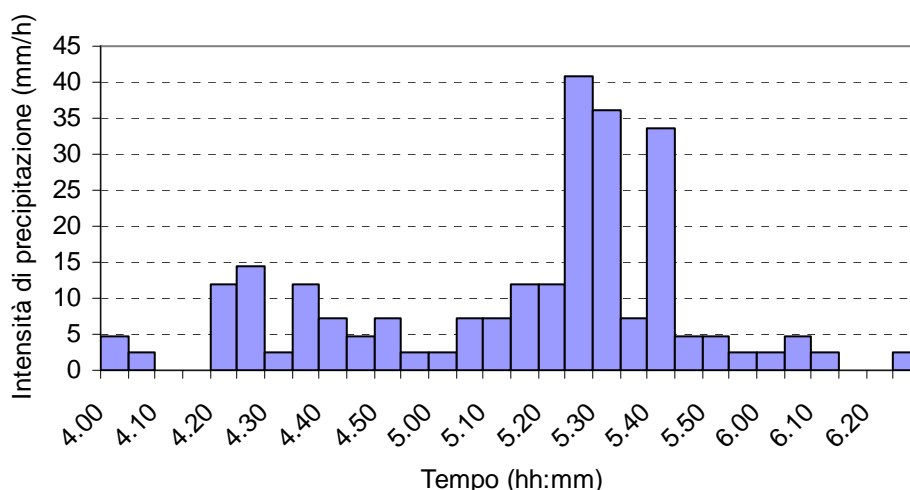
In Fig. 8.10 è riportato il diagramma delle intensità di pioggia relativo al fenomeno temporalesco che ha innescato la colata detritica.

Fig. 8.10. Diagramma temporale delle intensità di precipitazione per l'evento del 19 Agosto 1996

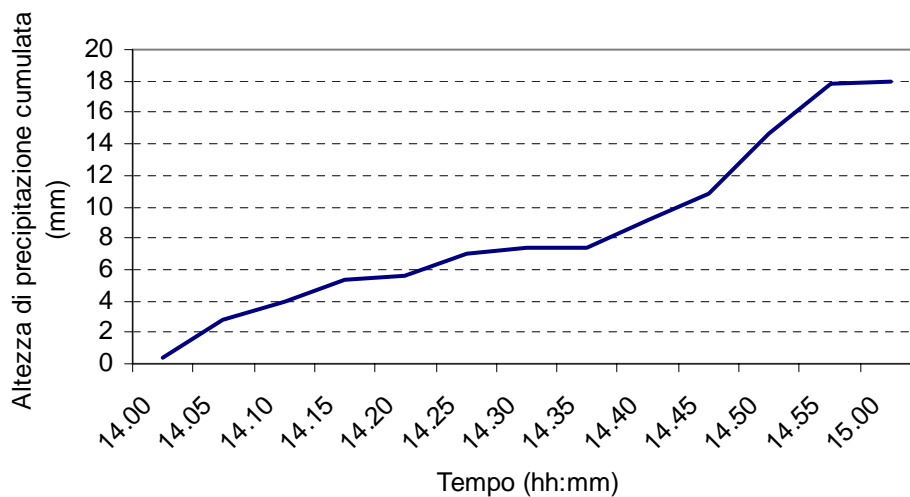
In Fig. 8.19 è riportato il diagramma della altezza di precipitazione cumulata.

Fig. 8.19. Precipitazione cumulata registrata in occasione dell'evento del 19 Luglio 1999 a Pian Marderello

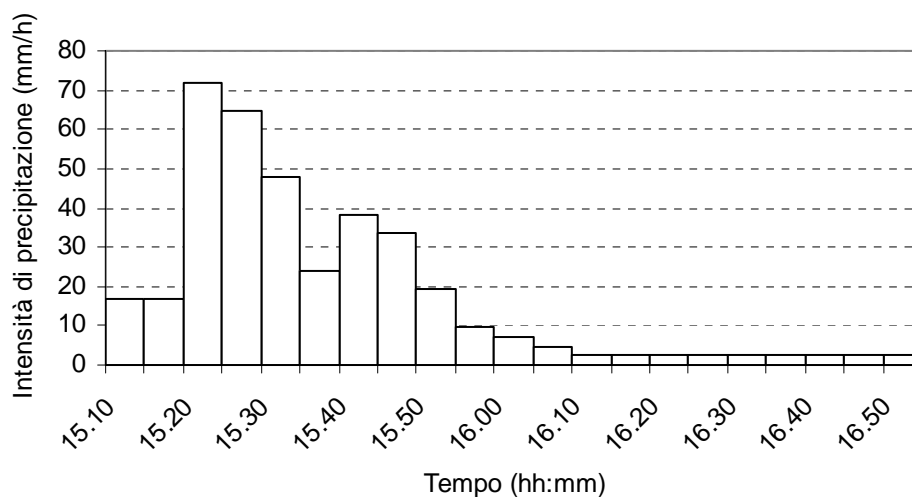
1999, 31 Luglio – Per il terzo giorno consecutivo si verifica un evento di particolare intensità, raggiungendo picchi di 6 mm in 5 minuti e 11.4 mm in 10 minuti (Fig. 8.24).

Fig. 8.24. Intensità di precipitazione registrate a Pian Marderello il 31 Luglio 1999 dalle ore 15:00 alle 17:00

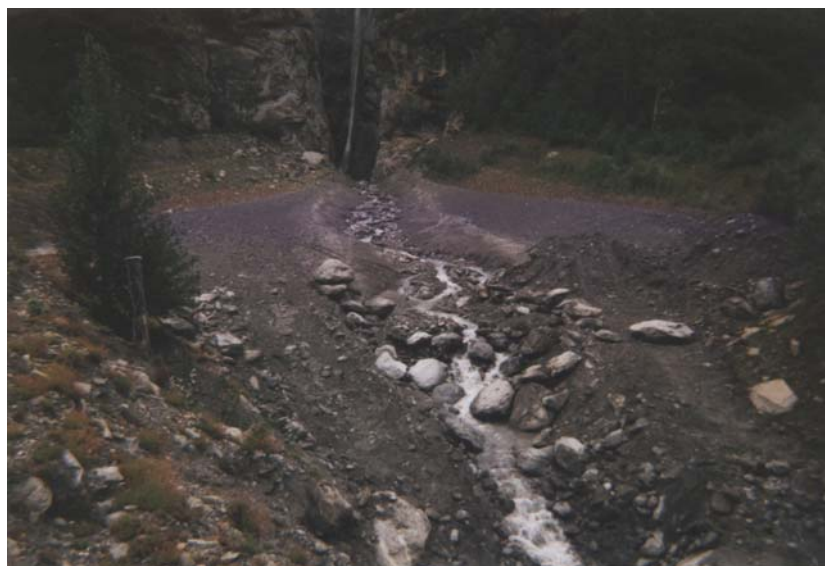
Fig. 8.28. T. Marderello – La vasca di deposito a valle del “Salto di Novalesa” risulta completamente colmata (Foto realizzata il 6 Agosto 2005).

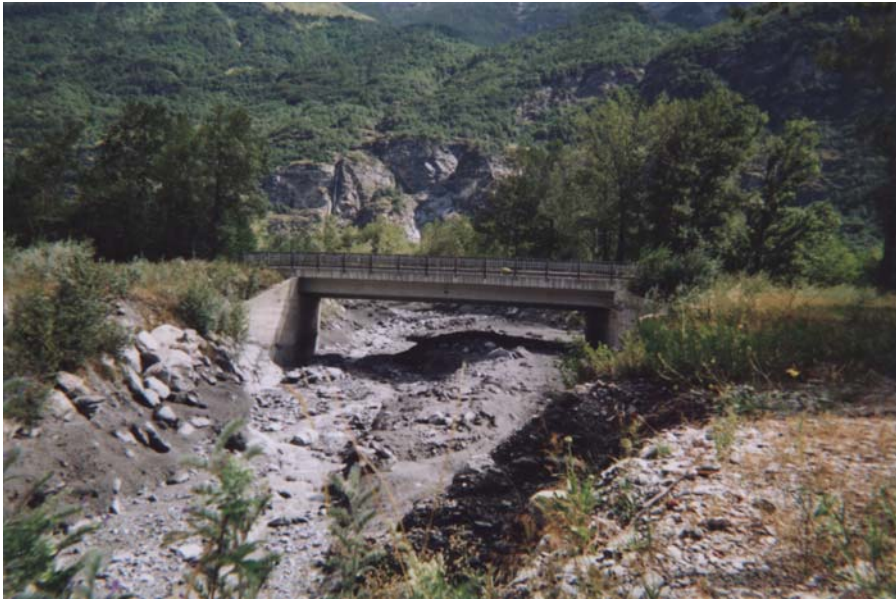
Fig. 8.29. T. Marderello – Il ponte della strada provinciale Susa – Venaus – Novalesa ha rischiato di essere completamente occluso dai sedimenti (Foto realizzata il 6 Agosto 2005).

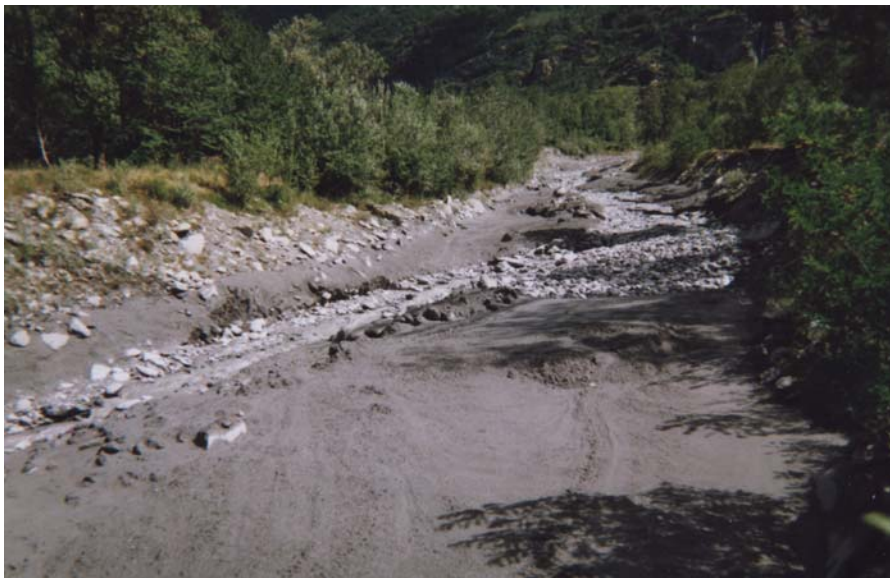
Fig. 8.30. Alveo del T. Marderello a monte del ponte della Strada Provinciale Susa – Venaus – Novalesa – Si nota il livello raggiunto dalla colata detritica; il sedimento è di natura sabbioso – limosa (Foto realizzata il 6 Agosto 2005).
