9. ANALISI IN SITO DI UN EVENTO DI PIENA

9.1. Documentazione fotografica

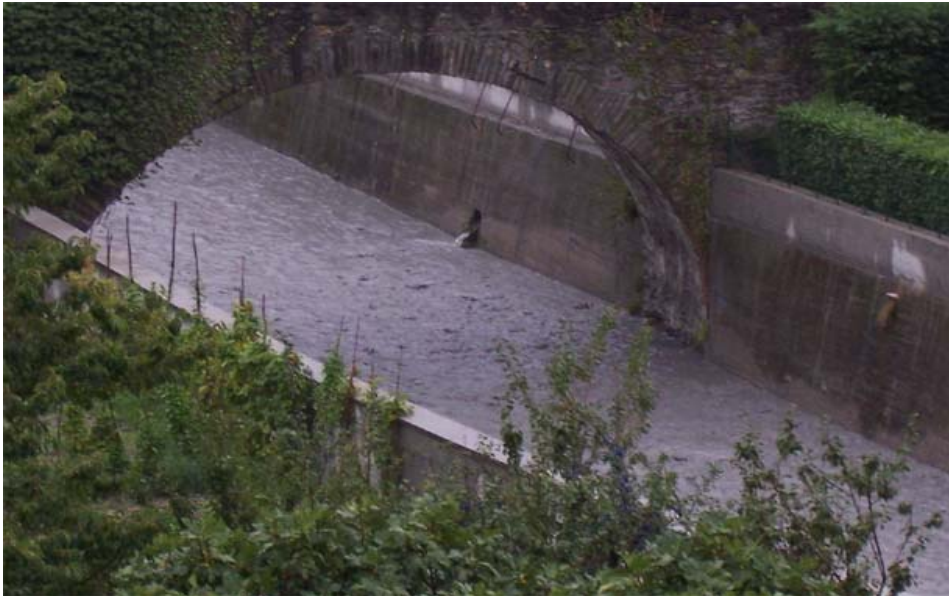
Fig. 9.1. Il torrente Cenischia alle ore 9:00 del 7 Settembre 2005. Si nota già una portata sostenuta (circa $40 \text{ m}^3 \text{ s}^{-1}$)

Il T. Cenischia a Susa (Fig. 9.1) già alle ore 9:00 registrava alti livelli idrometrici e il colore bruno delle acque lasciava supporre un forte contributo del T. Marderello. La portata del Cenischia era stimabile in circa $40 \text{ m}^3 \text{ s}^{-1}$.

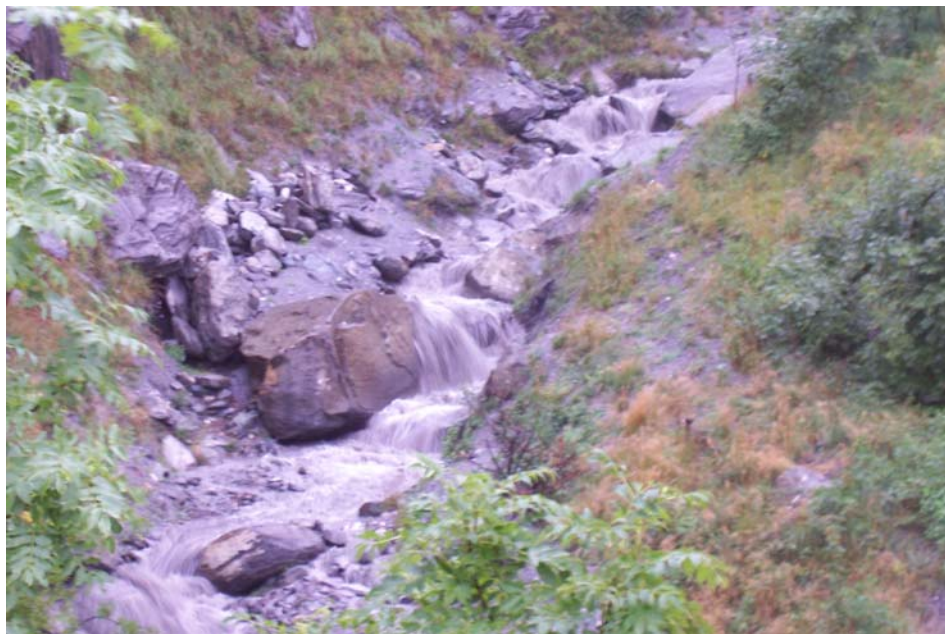
Fig. 9.2. Torrente Lamet alle ore 9:50 visto dalla S.P. Novalesa – Moncenisio (km 2)

Il Rio Lamet (Fig. 9.2) alle ore 9:55 appariva in condizioni del tutto ordinarie. La portata era di circa $2 \text{ m}^3 \text{ s}^{-1}$, caratterizzata da una discreta quantità di solidi in sospensione.

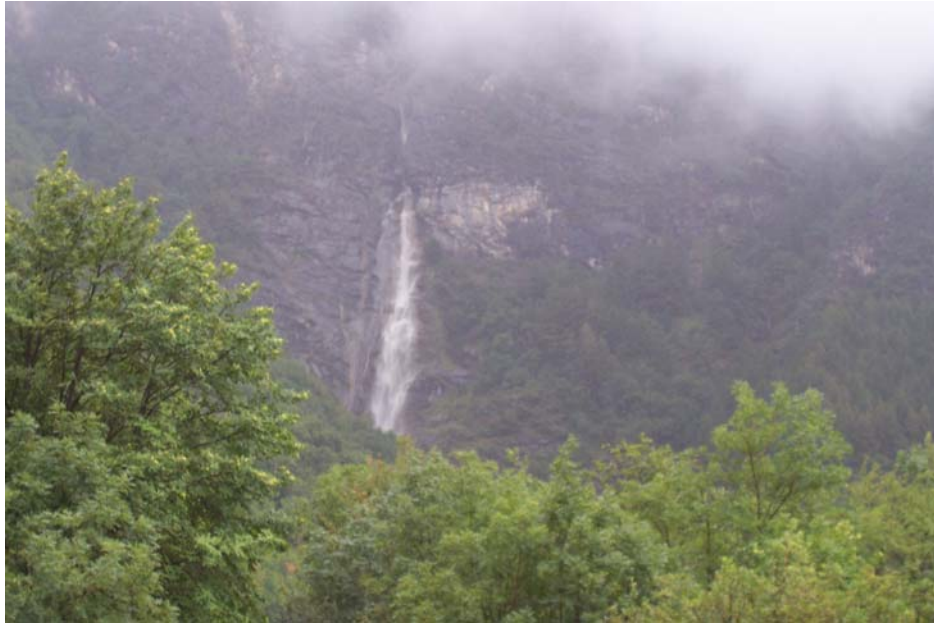
Fig. 9.3. Rio Gioglio alle ore 10:00 del 7 Settembre 2005 visto dalla S.P. Novalesa – Moncenisio.

Il Rio Gioglio (Fig. 9.3), nonostante il bacino sia adiacente a quello del T. Lamet, alla stessa ora aveva una portata già notevole (superiore a $5 \text{ m}^3 \text{ s}^{-1}$), ed è stato possibile fotografarlo prima che le nubi scendessero di modo da impedirne la visibilità.

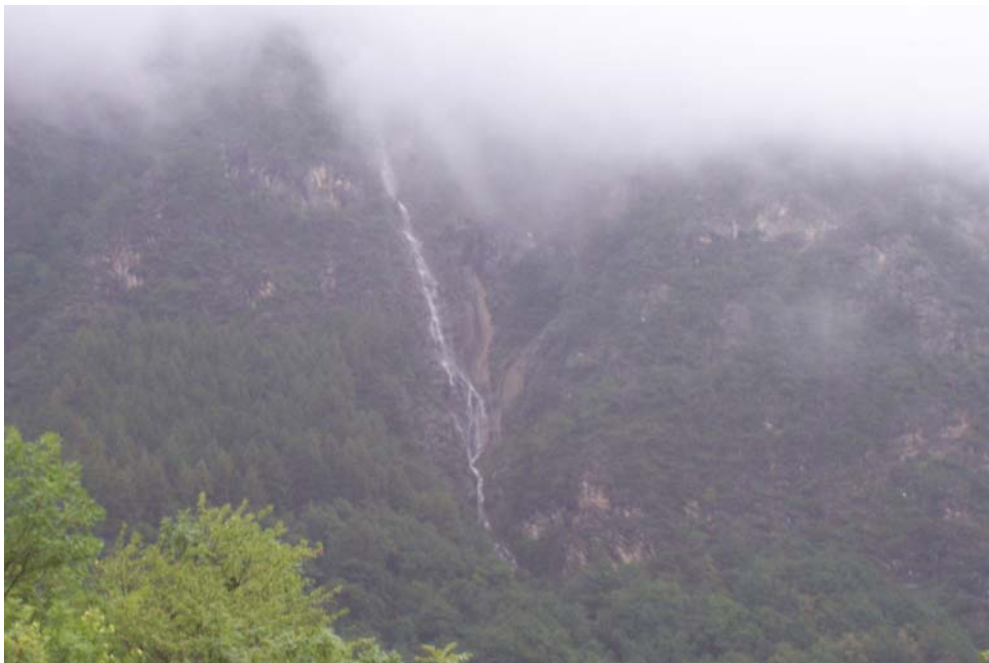
Fig. 9.4. Uno dei rii minori compresi tra il Gioglio e il Claretto visto dalla S.P. Novalesa – Moncenisio alle ore 10:00 del 7 Settembre 2005.

Gli stessi rii minori di Novalesa (Fig. 9.4), i cui bacini si estendono fino ad una quota massima di 2600 m s.l.m. e le cui aste sono generalmente caratterizzate da una portata esigua, apparivano in condizioni di piena.

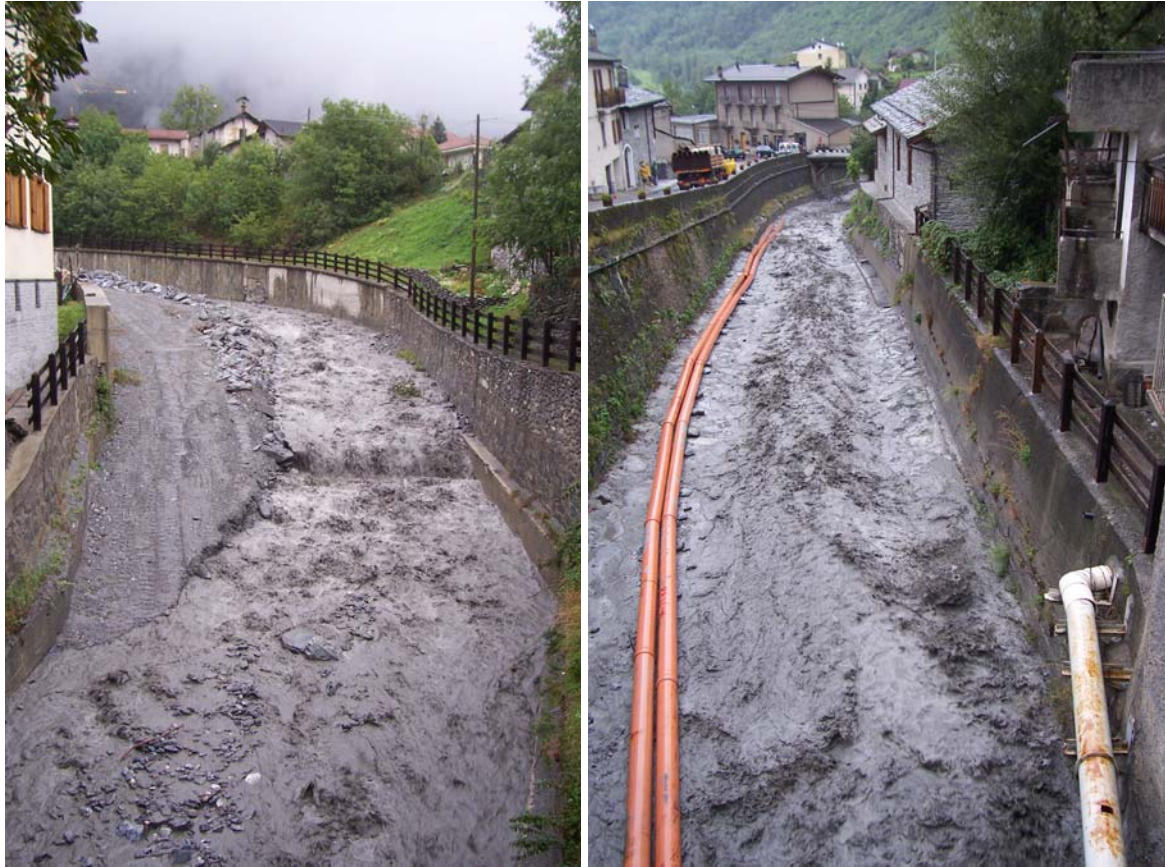
Fig. 9.5. Il T. Claretto alle ore 10:15 del 7 Settembre 2005 a monte (a) e a valle (b) del ponte che permette l'ingresso al centro storico di Novalesa.

Tornando sul T. Claretto, alle ore 10:10 si osservava un graduale aumento di portata e di velocità della corrente (Fig. 9.5). La velocità della corrente era di circa 5 m s^{-1} per una sezione di circa 2 m^2 , pertanto la portata era stimabile in $10 \text{ m}^3 \text{ s}^{-1}$.

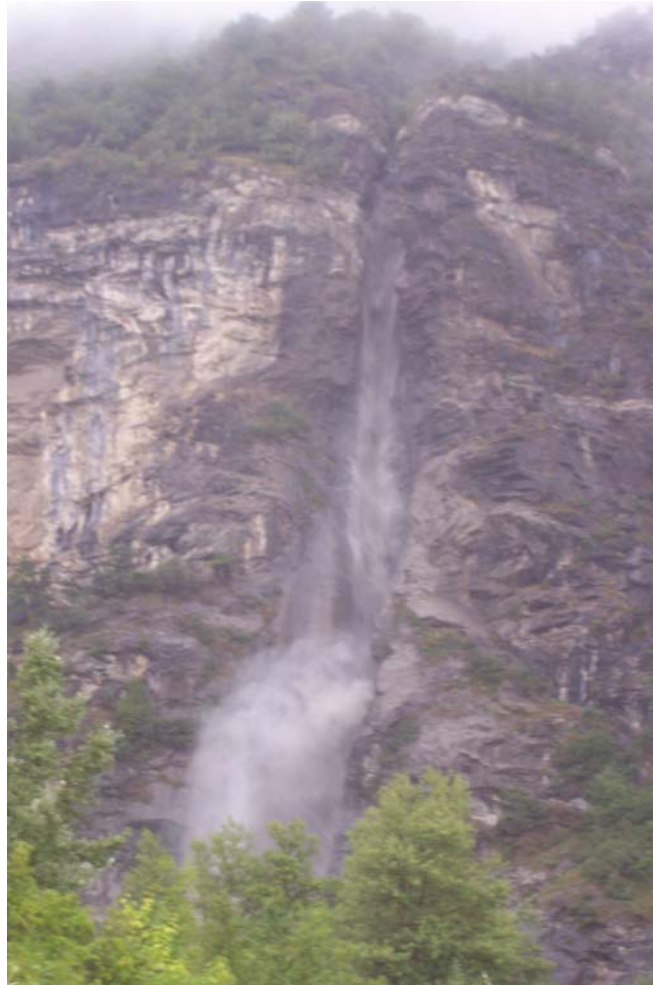
Fig. 9.6. Il salto del Torrente Claretto alle ore 11:00 del 7 Settembre 2005

La cascata del T. Claretto (Fig. 9.6) appariva in condizioni critiche: la portata occupava quasi completamente la sezione scavata nella roccia, e in corrispondenza del salto intermedio (a circa 30 m dal piano campagna) si osservava che il materiale grossolano trasportato dalla corrente, a causa della violenza del getto, urtava contro le pareti della cascata e conseguentemente veniva schizzata con violenza, allontanandosi anche di diversi metri dal getto d'acqua. Erano facilmente distinguibili gli urti dei detriti trasportati dalla corrente, tanto da poter stimare in 10 kg s^{-1} la quantità di materiale solido trasportata.

In alcuni momenti la quantità di materiale solido trasportato sembrava addirittura aumentare fino a raggiungere i 50 kg s^{-1} .

La notevole energia sprigionata dall'acqua si palesava nella presenza costante di un vortice di particelle d'acqua che creava una nube, localizzata in corrispondenza del salto intermedio, visibile anche a distanza di diverse centinaia di metri.

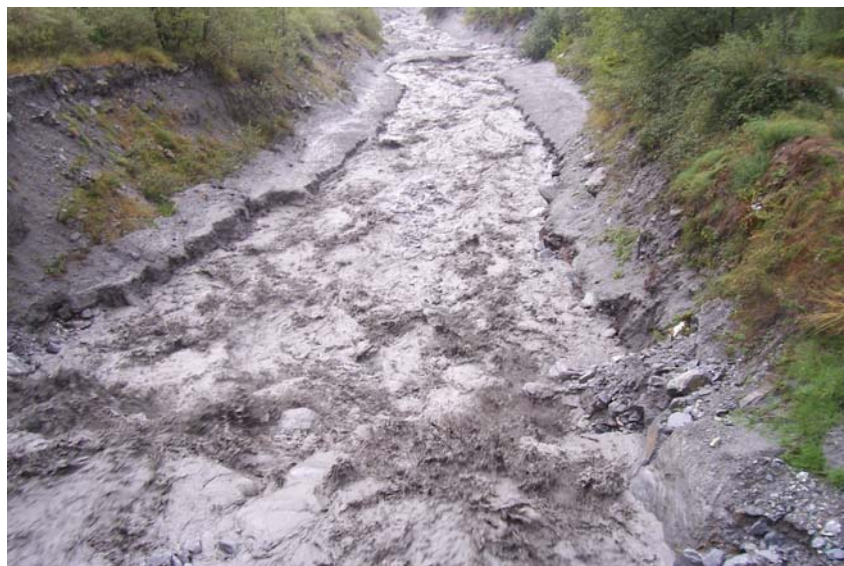
Fig. 9.7. La portata del Torrente Marderello, con il suo ingente carico solido, erode le sponde recentemente ripristinate (vista dal Ponte S. Anna alle ore 11:00 del 7 Settembre 2005).

Il Torrente Marderello, dal canto suo, alle 10:15 aveva una portata stimabile attorno ai $7 \text{ m}^3 \text{ s}^{-1}$ (Fig. 9.7, 9.8), la quale, molto carica di sedimenti, erodeva le sponde appena ripristinate dopo gli eventi di colata detritica occorsi solo un mese prima. Tali sponde, molto ripide, erano gradualmente scalzate al piede dalla corrente e, successivamente, collassavano per crolli successivi dovuti all'eccessivo grado di umidità del materiale limoso di cui sono costituite.

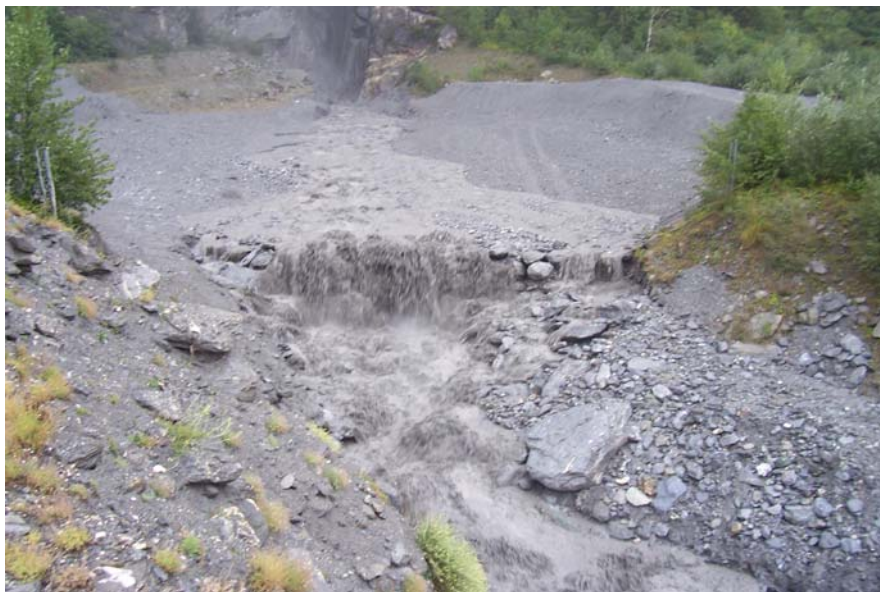
Fig. 9.8. Torrente Marderello – La portata attraversa la piazza di deposito recentemente ripristinata dopo gli eventi del 29 luglio e 2 agosto 2005 (vedi Fig. 8.28)

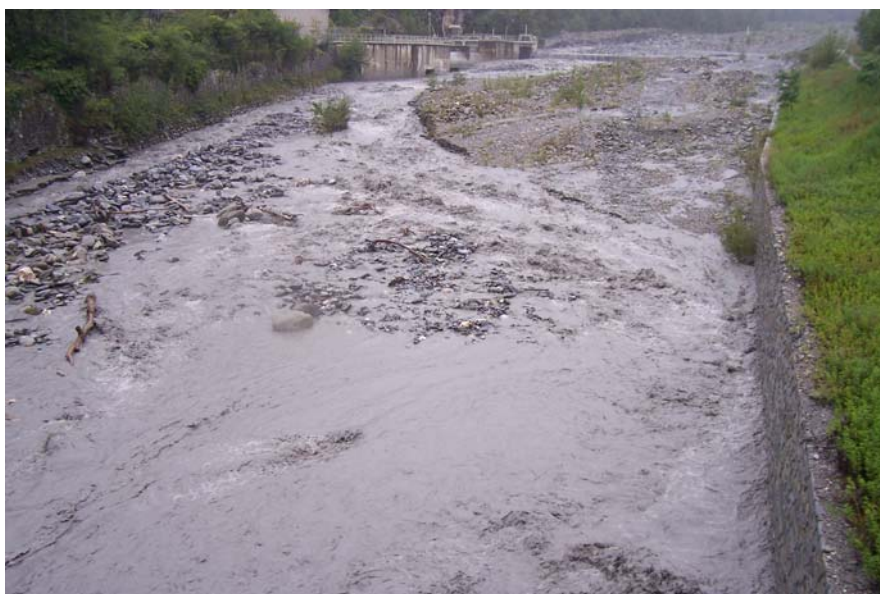
Fig. 9.9. Torrente Cenischia – Ore 13:00 del 7 Settembre 2005, visuale a monte del ponte dell Esclosa. Poco a valle della traversa era visibile un palo di segnalazione scalzato al piede dalla corrente.

Il Torrente Cenischia (in Fig. 9.9, a valle del ponte dell'Esclosa) ha comunque continuato fino a sera a convogliare una portata notevole, superiore a $30 \text{ m}^3 \text{ s}^{-1}$, e a trasportare una ingente quantità di materiali solidi (quasi tutti, tra l'altro, provenienti dal bacino del T. Marderello). L'erosione era tale da aver asportato, scalzandone la fondazione, un palo segnalante la presenza di una soglia realizzata successivamente all'evento alluvionale dell'Ottobre 2000.
