## *Capitolo III*

### *Un caso studio: Palazzo Geraci*

## *Profilo storico ed architettonico*

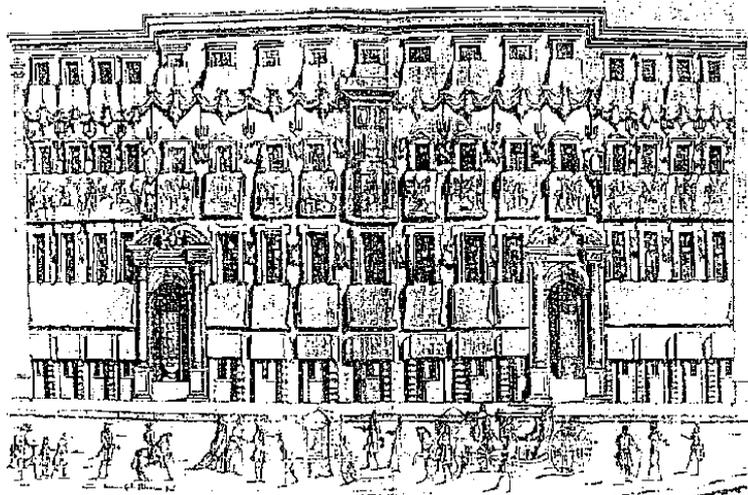
*Figura 14 - Incisione di Francesco Cichè del 1714.*

Nella riproduzione si notano i due portali laterali, in stile barocco, i locali al piano terra, il piano ammezzato, il piano nobile ed il piano attico, che si conclude con il cornicione di coronamento che ripiega in corrispondenza dei due portali.

La prima configurazione architettonica dell'edificio è stata tramandata da un'incisione di Francesco Cichè del 1714, che raffigura la facciata del Palazzo del Marchese di Geraci, prospiciente il Cassaro, addobbata in occasione dell'incoronazione di Vittorio Amedeo di Savoia.

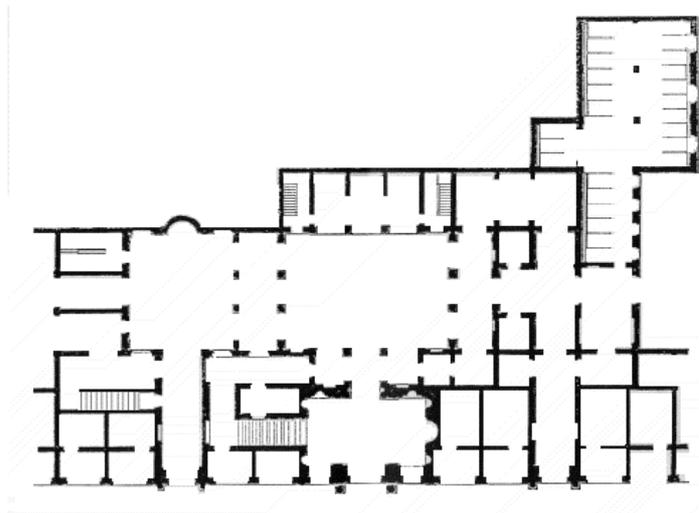
*Figura 15 - Pianta dai rilievi di Hittorf e Zanth.*

Contrariamente a quanto affermato da Paolo Gili, il Palazzo non venne edificato nel 1780, ma rifatto su progetto del Marvuglia, al quale si debbono lo scalone d'accesso al piano nobile, ricavato negli spazi dell'edificio secentesco, come si vede chiaramente nelle piante del Palazzo riprodotte dagli studiosi tedeschi Hittorf e Zanth.

Nell'opera di Hittorf e Zanth ( *Architecture moderne de la Sicile, ou recueil des plus beaux monuments...*, edita nel 1835), è riportata la descrizione di Palazzo Geraci, con

i rilievi delle piante e prospetti, nell'interezza degli spazi progettati successivamente da Venanzio Marvuglia, oggi stravolti dall'ultimo conflitto mondiale.

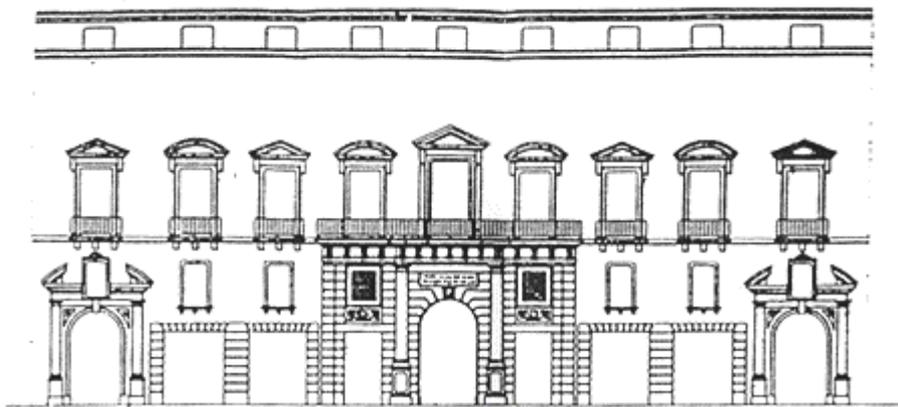
Figura 17 - Prospetto dai rilievi di Hittorf e Zanthe.

L'atrio, il cortile, lo scalone ed i saloni, riprodotti dall'opera di Hittorff e Zanth e rispondenti allo stato attuale, sono opera senza dubbio del Marvuglia; ma il prospetto aveva allora una zona di piccole finestre, dove ora sono i balconi del secondo piano (fig. 17).

I balconi del piano nobile sono decorati nella maniera secentesca, e nel vano centrale sono poste due cariatidi egizie che sostengono la tribuna, e solo il portale d'ingresso, il cui schema è identico a quello di Palazzo Costantino in via Toledo (altra opera di Marvuglia), come impostazione della forma attuale è da attribuirsi al Marvuglia.

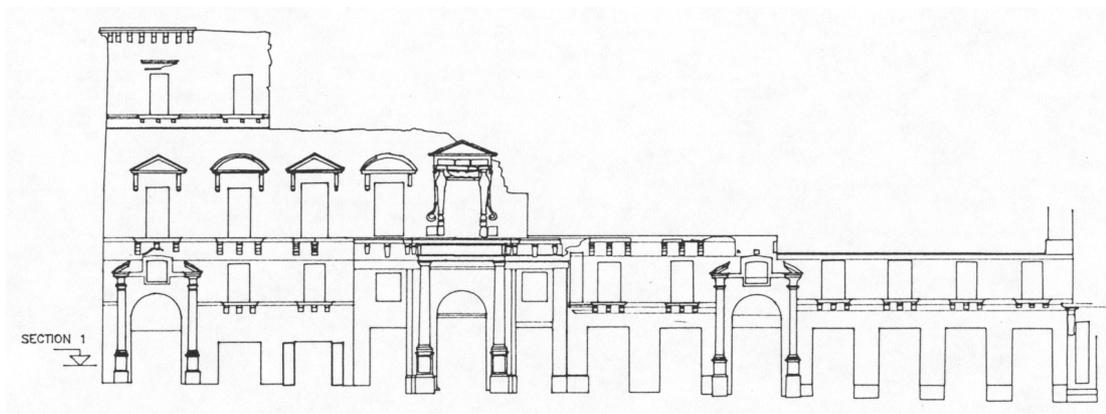
Figura 18 - Facciata Palazzo Geraci. Stato di fatto.

L'intera facciata principale del Palazzo è stata rilevata tramite fotogrammetria. La parte centrale (quella con il portale) è stata ripresa anche posteriormente. Questa porzione è stata scelta per la ricostruzione in laboratorio.

- Muratura in conci di calcarenite squadrate, spessa 1,40 m fino ad un'altezza da terra di 9,20 m circa, spessa 0,50 m per la rimanente parte di muratura sovrastante;

- Arco centrale del piano terra, a tutto sesto, formato da conci squadrate a cuneo di altezza 1,20 m circa;
- Il portale d'ingresso è composto da due colonne e architrave sovrastante. Le colonne monolitiche, di diametro alla base 0,80 m ed in testa 0,60 m sono poste su basamenti costituiti ciascuno da due blocchi monolitici di dimensioni rispettivamente 1,20x1,20 altezza 1 m, e 1x1 altezza 1 m. L'architrave largo 1 m e alto 0,90 m, è lungo 5,60 m; all'intradosso è visibile un elemento in ferro largo 12- 15 cm, lungo tutto lo sviluppo, e posizionato centralmente rispetto allo spessore dell'architrave;

- Al di sopra del portale d'ingresso, (al piano nobile) è presente un'apertura; la struttura sovrastante è costituita da un architrave sovrastato da un arco ribassato di scarico (sordino). Questa struttura, compresi i due piedritti, ha lo spessore di 0,80 m;

- Le aperture laterali, poste su tre diversi livelli, +0,00, +5,60, +9,20 m, sono sovrastate da piattabande costituite ognuna da tre conci sagomati. L'apertura posta alla quota più alta (l'altra è andata distrutta durante l'ultimo conflitto), presenta all'intradosso della piattabanda due travi di legno.

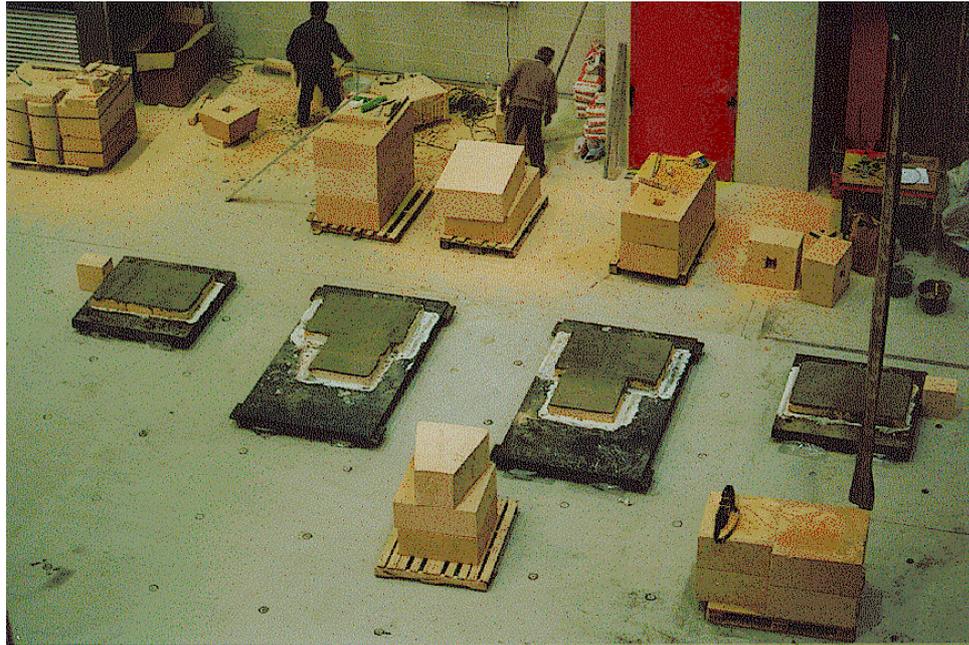
Figura 20 - Piastre d'appoggio con il primo filare di lastre incollato e livellato con malta.

Un filare di lastre di calcarenite dello spessore di 100 mm è stato incollato con colla per pavimenti alle quattro piastre, previa abrasione delle superfici di contatto tramite flessibile. Il collante per piastrelle è stato scelto per la sua maggiore capacità d'adesione a superfici ferrose rispetto ad una comune malta cementizia. Il piano d'appoggio è stato poi completato con un piano di livellamento composto da uno strato di malta bastarda lasciata indurire (fig.20).

La facciata lunga 8 m, spessore alla base 0.70 m, alta 8.20 m, disposta perpendicolarmente alla parete di reazione del laboratorio, è stata impostata alla base su quattro piastre d'acciaio rialzate 60 mm dal pavimento tramite spessori d'acciaio, per permettere l'inserimento successivo di celle di pressione. Le piastre centrali avevano dimensioni 2.300x2.300x100 mm, peso 2.330 t ciascuna, le due laterali misuravano 1.250x1.250x100 mm, peso 1.218 t.

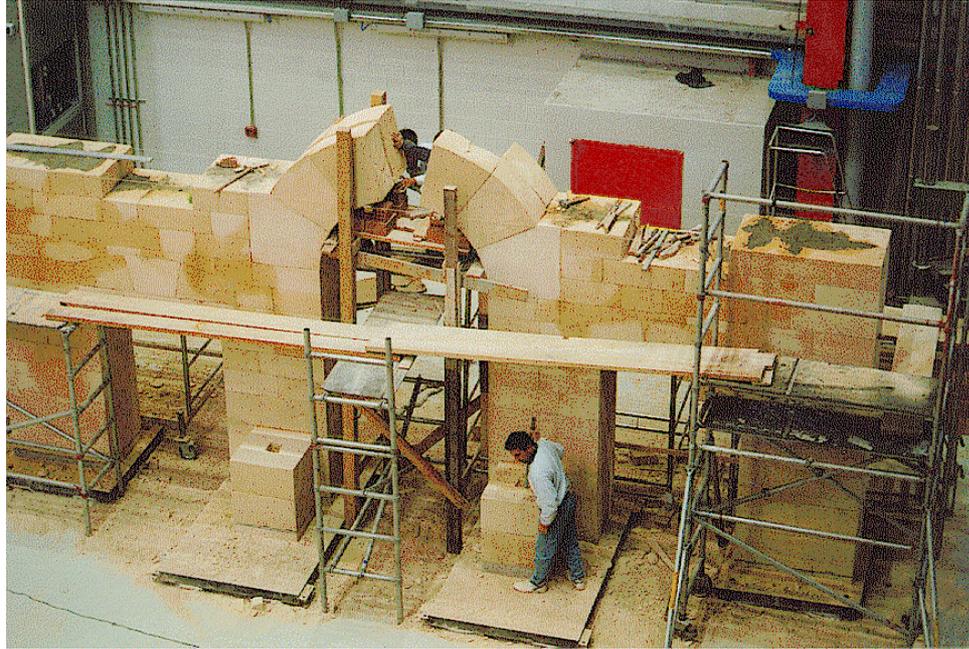
Figura 21 - Realizzazione dell'arco centrale del piano inferiore.

Le aperture presenti nella facciata sono otto: le due centrali sono sormontate rispettivamente da un arco a tutto sesto e da un arco ribassato, le rimanenti sei da piattabande. L'arco centrale a tutto sesto di 1,50 m di luce, è stato impostato su due pulvini. Lo spessore di 700 mm è stato raggiunto accostando lateralmente due archi, ciascuno costituito da sei conci posati a secco con l'aiuto di una centina. Quattro montanti in legno resi solidali tra loro, hanno sorretto un piano d'appoggio posizionato a metà altezza dei pulvini. Su questo piano, mattoni forati e altri spessori di legno hanno costituito dei validi punti d'appoggio per i conci dell'arco.

Completata la messa in opera, è stata colata della malta fluida nelle scanalature presenti sulle facce interne dei conci. Tolte le centine, si sono regolarizzate le superfici laterali, l'intradosso e l'estradosso dell'arco, togliendo il materiale in eccesso. Lo stesso procedimento è stato utilizzato per l'arco ribassato del piano superiore. L'operazione è stata facilitata dalla presenza dell'architrave monolitico, alle cui estremità è stato impostato l'arco.

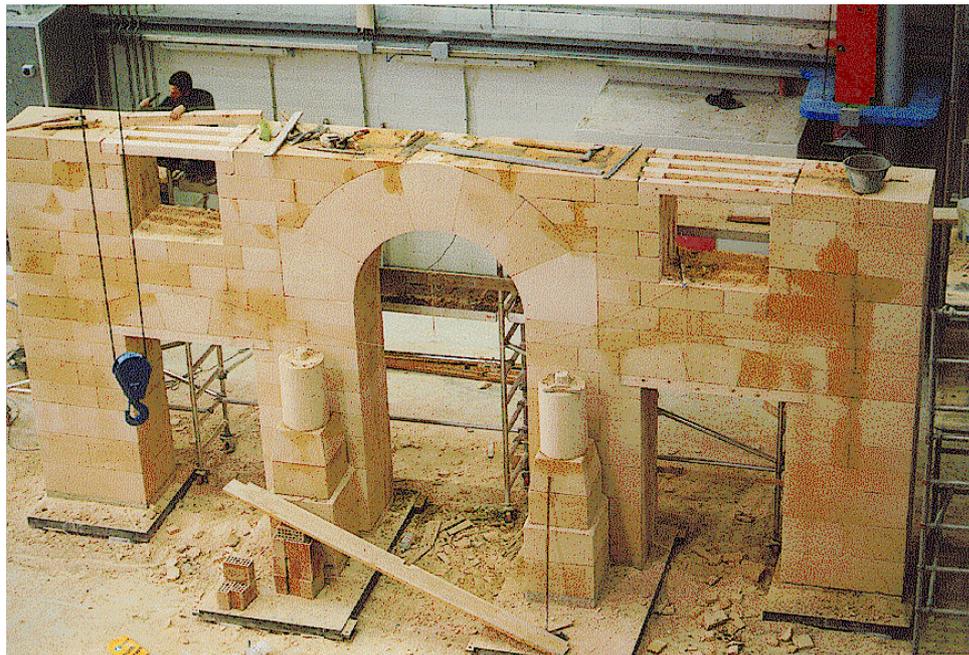
Figura 22 - Messa in opera dei travetti in legno.

Per la messa in opera delle piattabande, si sono utilizzati dei travetti in abete di seconda categoria (sezione 100x100 mm), installati in apposite sedi ricavate in sommità delle aperture. Per ogni apertura del piano terra, si sono utilizzati quattro travetti spazati tra di loro 10 mm.

La piattabanda è stata costruita con due ordini di conci, uno anteriore e l'altro posteriore. Prima della messa in opera su ogni concio sono state praticate delle scanalature sulle facce interne con la motosega, per permettere la colatura successiva della malta fluida. Per le aperture del primo piano, dato lo spessore ridotto della

muratura (250 mm) e la presenza di un unico ordine di conci, è bastato l'impiego di due travetti di legno.

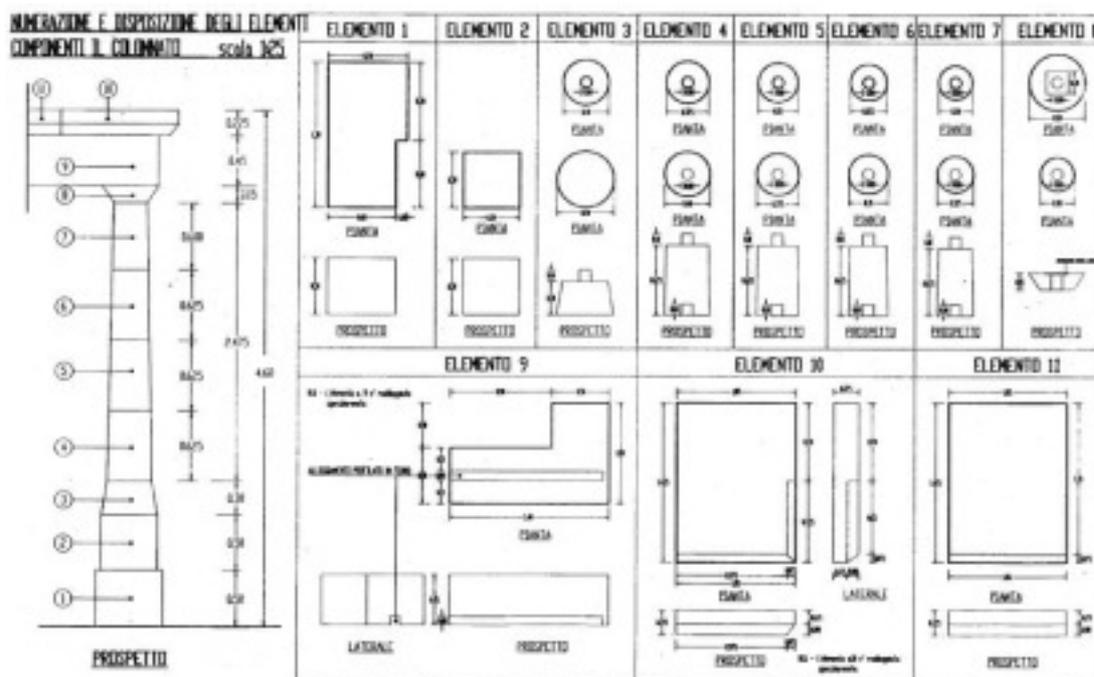
Figura 23 - Particolare costruttivo con la distinta dei pezzi.

Le due colonne del portale d'ingresso sono state impostate su due basamenti parallelepipedi in aggetto rispetto alla facciata. I blocchi delle colonne di forma tronco conica (diametro 400 mm in corrispondenza della sezione di contatto col basamento, 300 mm in corrispondenza della sezione di contatto col capitello), sono stati assemblati mediante incastro maschio-femmina, il tutto sigillato con malta.

Sopra ai capitelli, due piastre d'acciaio (250x250x10 mm), cementate in apposite sedi, hanno permesso l'ancoraggio con bulloni di un profilato in acciaio, sezione 80x80 mm, lungo 2.600 mm. Il profilato è rimasto poi incassato nella scanalatura intradossale dell'architrave del portale.
