**Chiesa
della B.V. Assunta**

Casorate Sempione

**rapporto
sul monitoraggio delle lesioni**

Brinzio, 2 agosto 2007

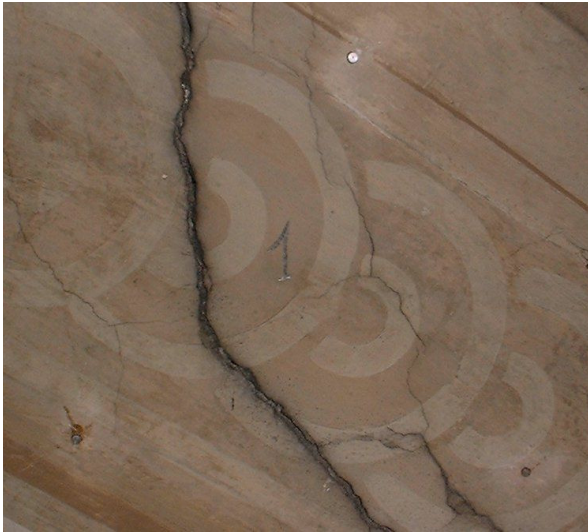
figura 3: punto di misura n° 1

Le figure da 3 a 10 riportano gli otto punti di misura. In ciascuna immagine si vedono i tre dischetti d'acciaio incollati alla parete a cavallo della fessura, i due di destra paralleli alla direzione principale della fessura e quello di sinistra al vertice del triangolo equilatero formato dai tre dischetti.

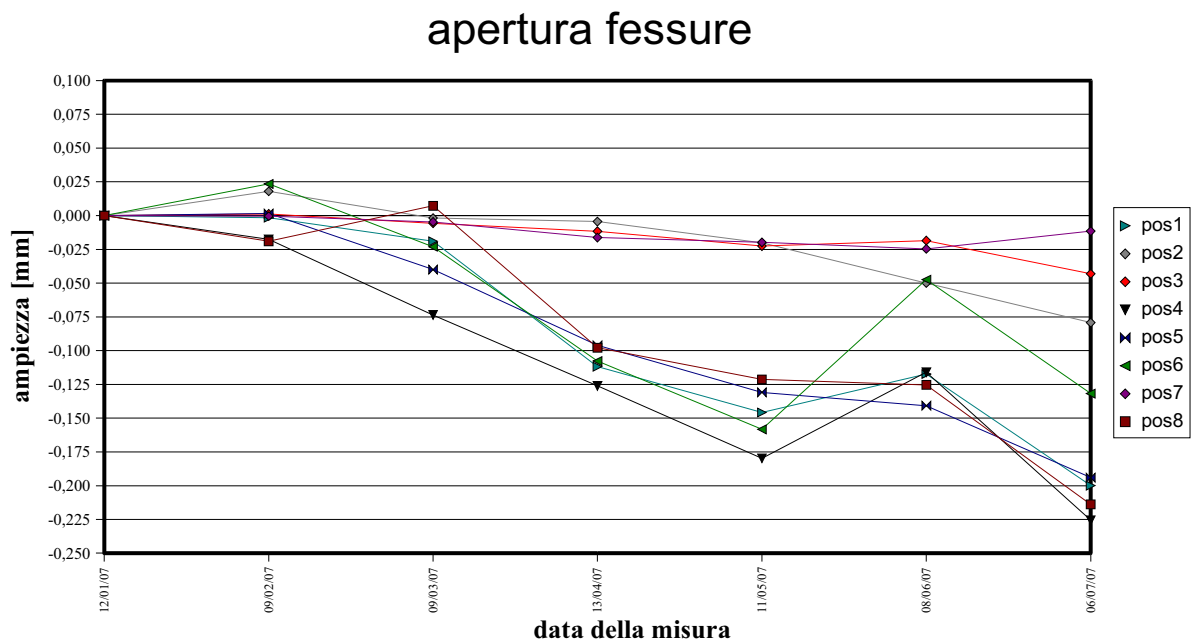
Nella figura seguente vengono poste a confronto le aperture di tutte le fessure rappresentando solo le misure con cadenza mensile: come si può notare tutte le fessure tendono a chiudersi, specialmente quelle in posizione n° 1, 4, 5, 8, mentre la n° 6 ha un andamento inaspettato di sensibile richiusura, forse dovuto al fatto che tale punto di misura si trova sulla volta e non sull'arco.
