Ispezione termografica negli impianti AT e MT.

Con la nuova generazione di strumenti termografici negli ultimi anni ha assunto grande importanza la diagnostica predittiva d'impianti elettrici mediante termografia

Roberto Ricca,

Enrico Corrado,

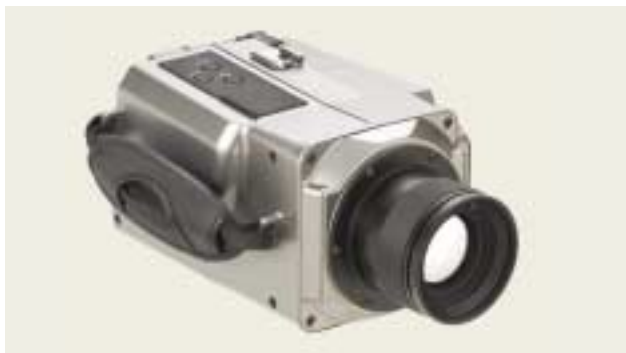
Fig. A *Ultima generazione di termocamera radiometrica*

L'ispezione termografica si è notevolmente diffusa negli ultimi anni, per la precisione dopo il 1997, poiché sono stati introdotte sul mercato le nuove termocamere palmari con sensori microbolometrici che hanno permesso di realizzare termocamere di pesi e dimensioni ridotte. Una termocamera come quella rappresentata nella fig. a è l'ultima generazione di termocamera totalmente radiometrica operante nella seconda finestra atmosferica (8-14 μm.)

ed esente da sistemi di raffreddamento, con sensore microbolometrico di quarta generazione (GEN IV), che lavora a temperatura ambiente.

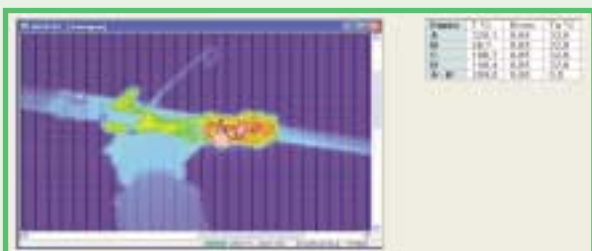
Fig. 6 Sezionatore di ingresso linea fase laterale

Questo ingrandimento mette in luce come in pochi cm. la temperatura passi da 146°C (punto D) a 325°C (punto A).

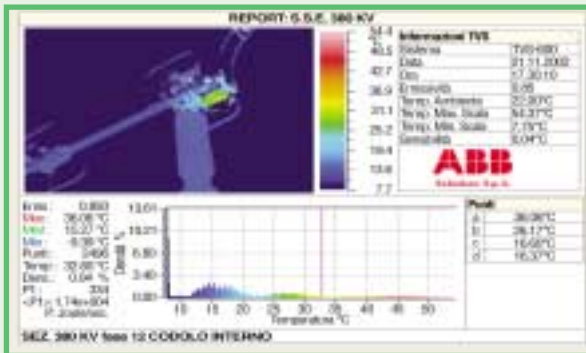
Fig. 9 Sez. 380 KV fase 1 codolo interno

In fig. 9 un esempio di un breve rapporto ed evidenzia il riscaldamento del codolo interno di un sezionatore da 380 KV dovuto al sottodimensionamento ed alla errata scelta del materiale costruttivo delle piastre di contatto interfacciate con la corda di fase.
