## Rumore dischi flottanti Caponord RR e ABS, la soluzione:

(intervento postato da "elicosofra" sul forum di ApriliaOnTheRoad)

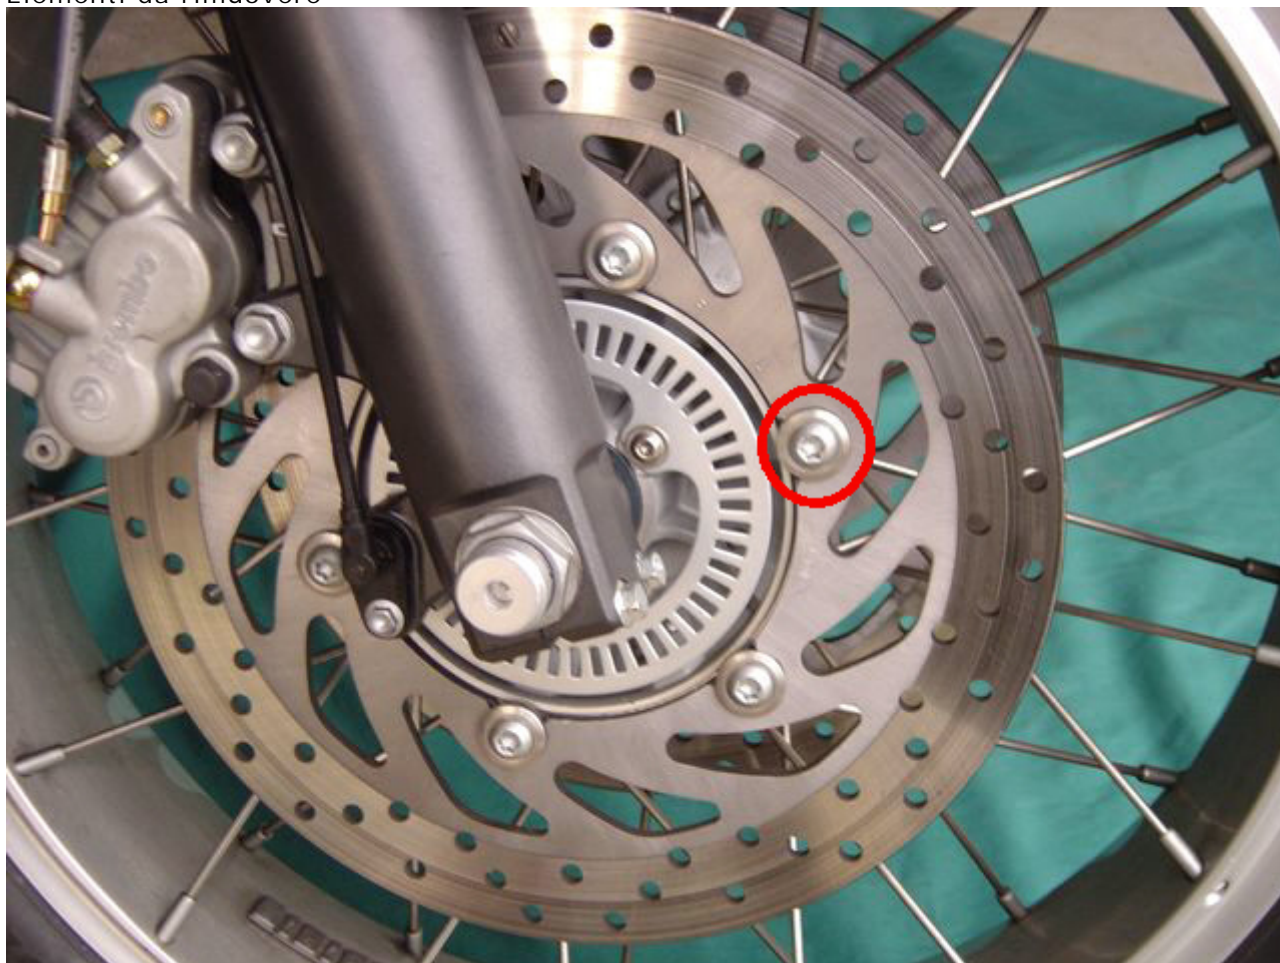
Elementi da rimuovere

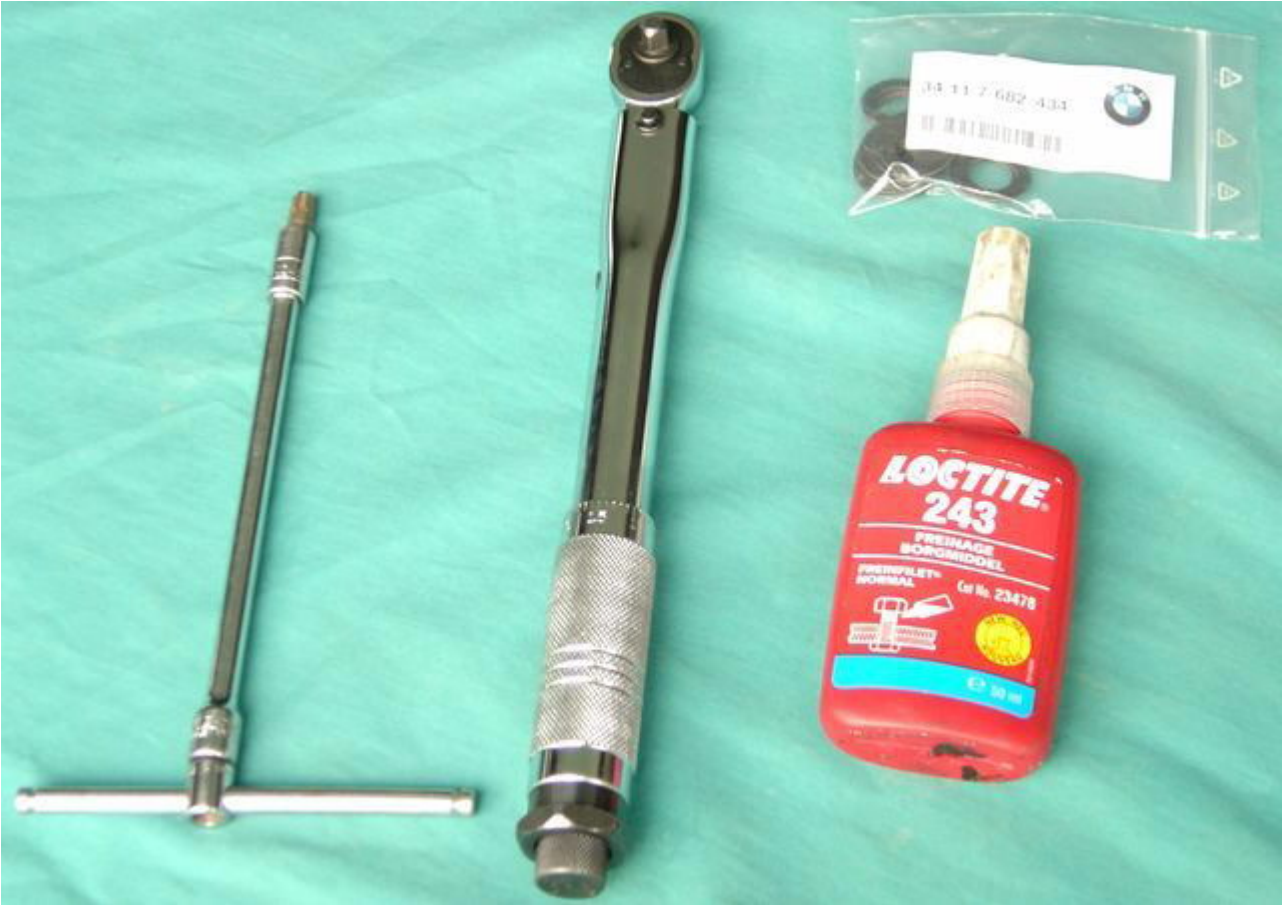
Mezzi necessari

**Mezzi necessari :** 1 kit BMW codice **34117682434**, una chiave dinamometrica > 2.5kgm, colla loctite

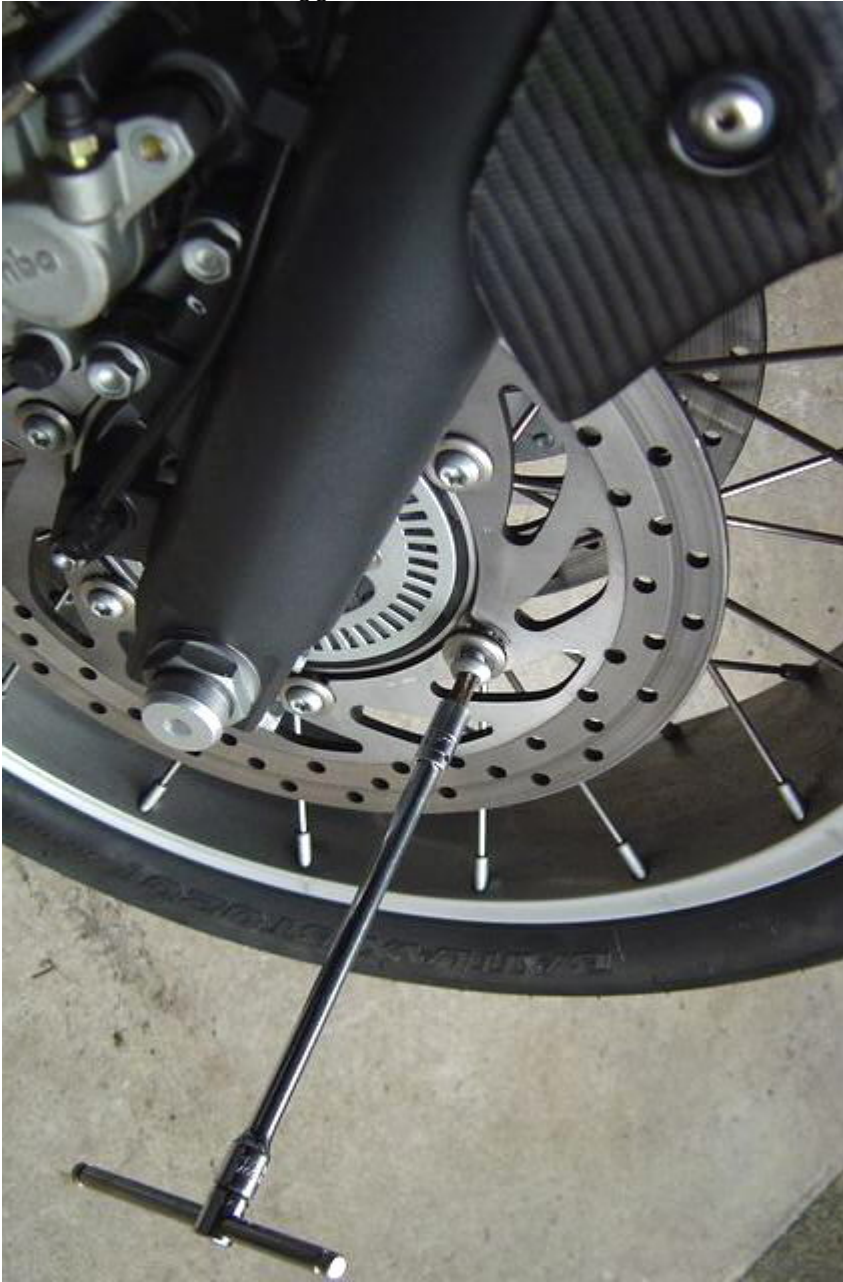
-----  
**Procedura** : Smontaggio

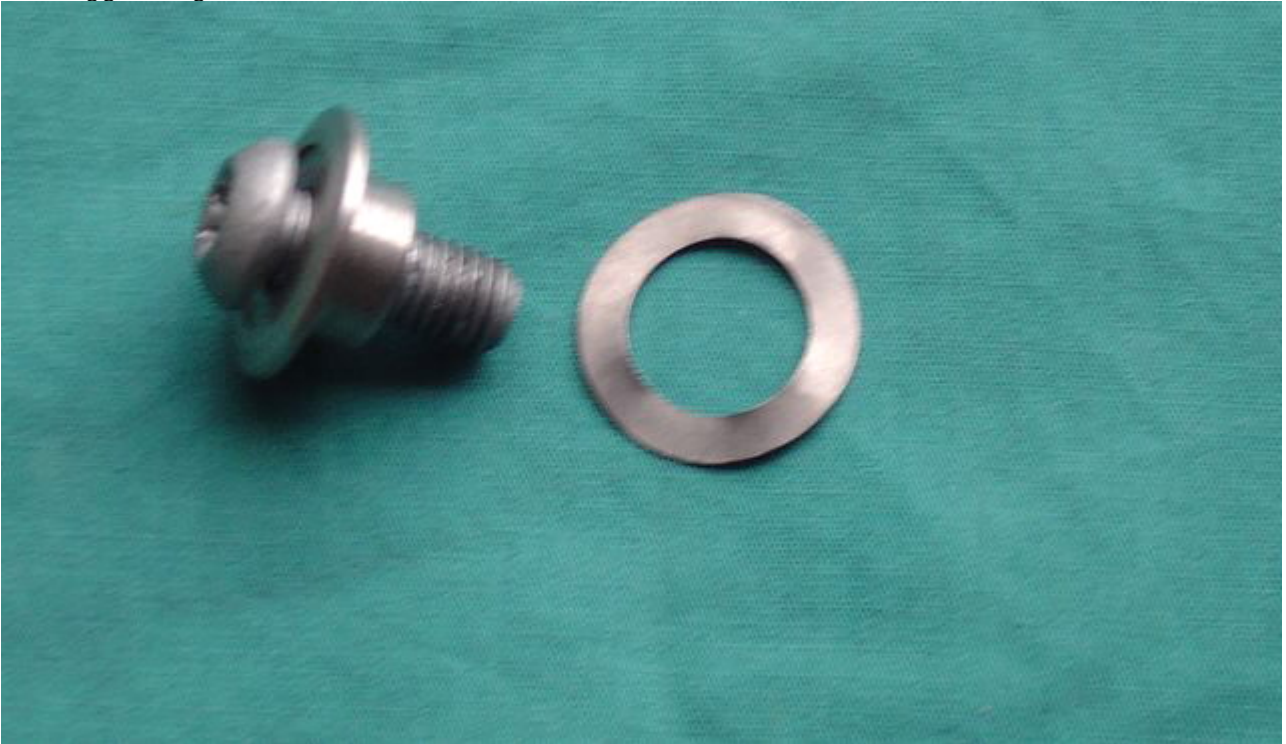
-----  
Montaggio originale

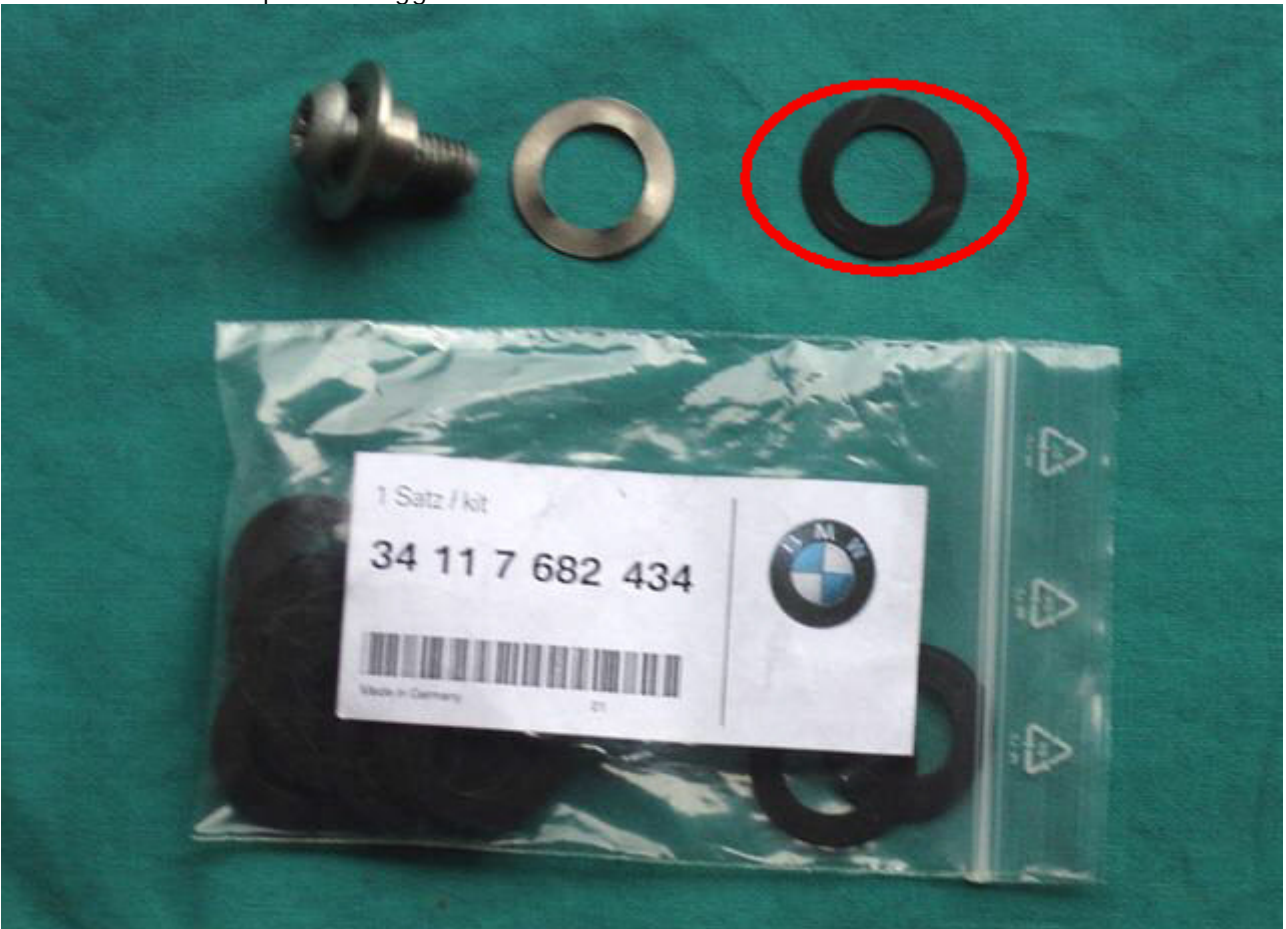
-----  
Assemblamento dopo aver aggiunto le rondelle del kit BMW

- Pulire le vite e metterci un pò di colla prima di rimontare il tutto
- Basta inserire una rondella in alternanza, una vite si e una no (quindi 3 rondelle per ogni disco).

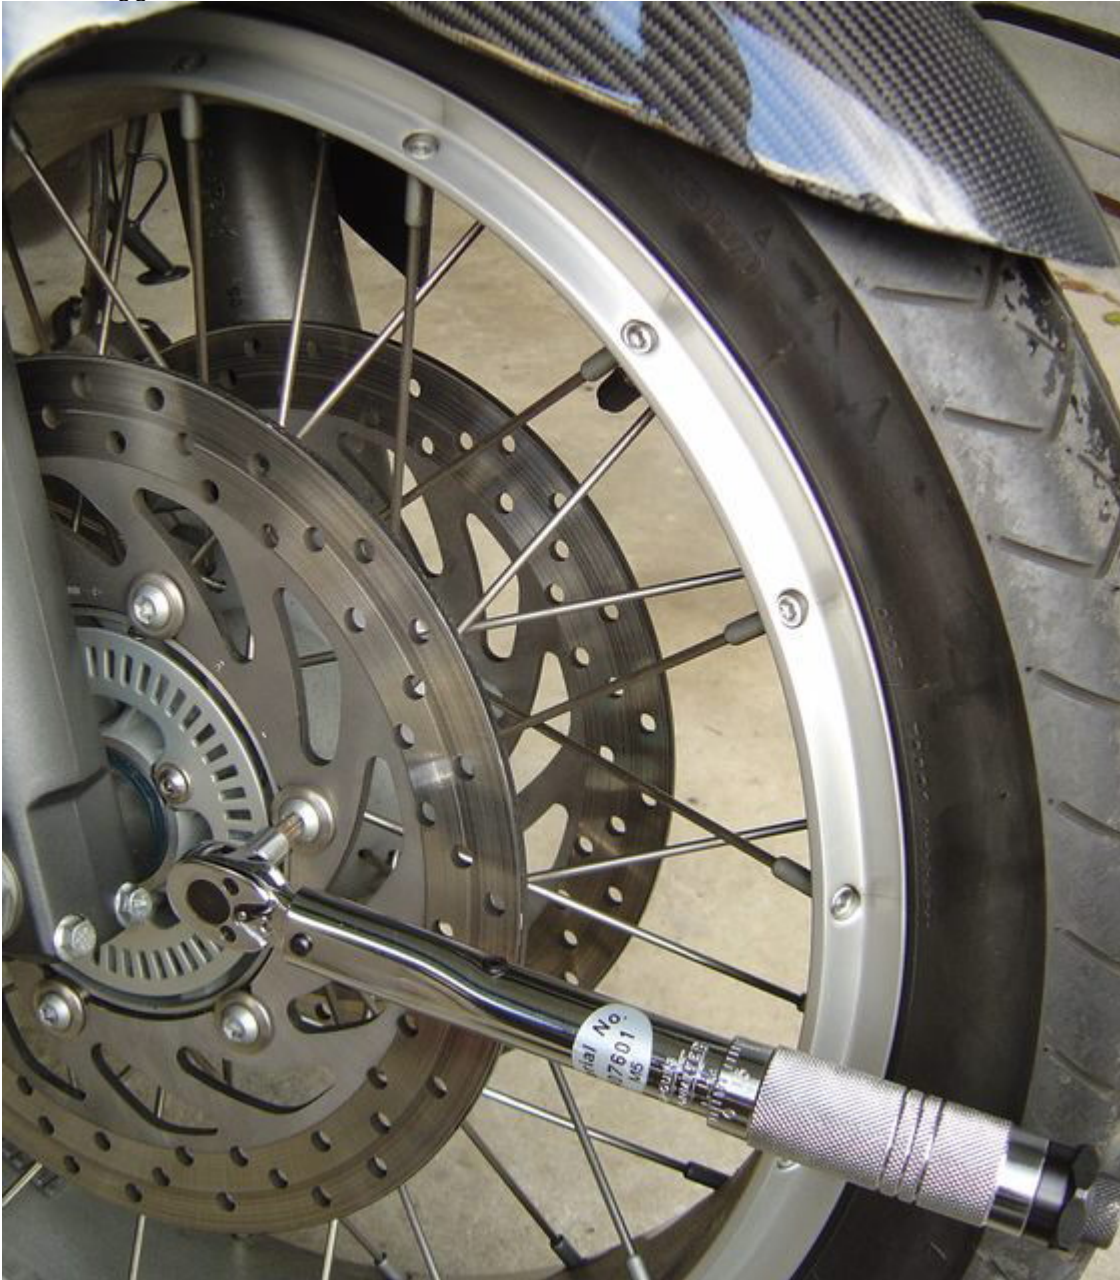
-----  
Rimontaggio dell' insieme
