OGGETTO: comune di Gorgonzola: parere preventivo sull'utilizzo dei fondi Cariplo per la valorizzazione del parco Sola Cabiati (tutela del 18/12/1982).

A tale scopo, in via preliminare, pone all'attenzione di questa Soprintendenza alcune criticità rilevate durante un recente sopralluogo nel giardino storico posto sotto tutela, che potrebbero costituire l'oggetto dei primi e più urgenti interventi conservativi del bene.

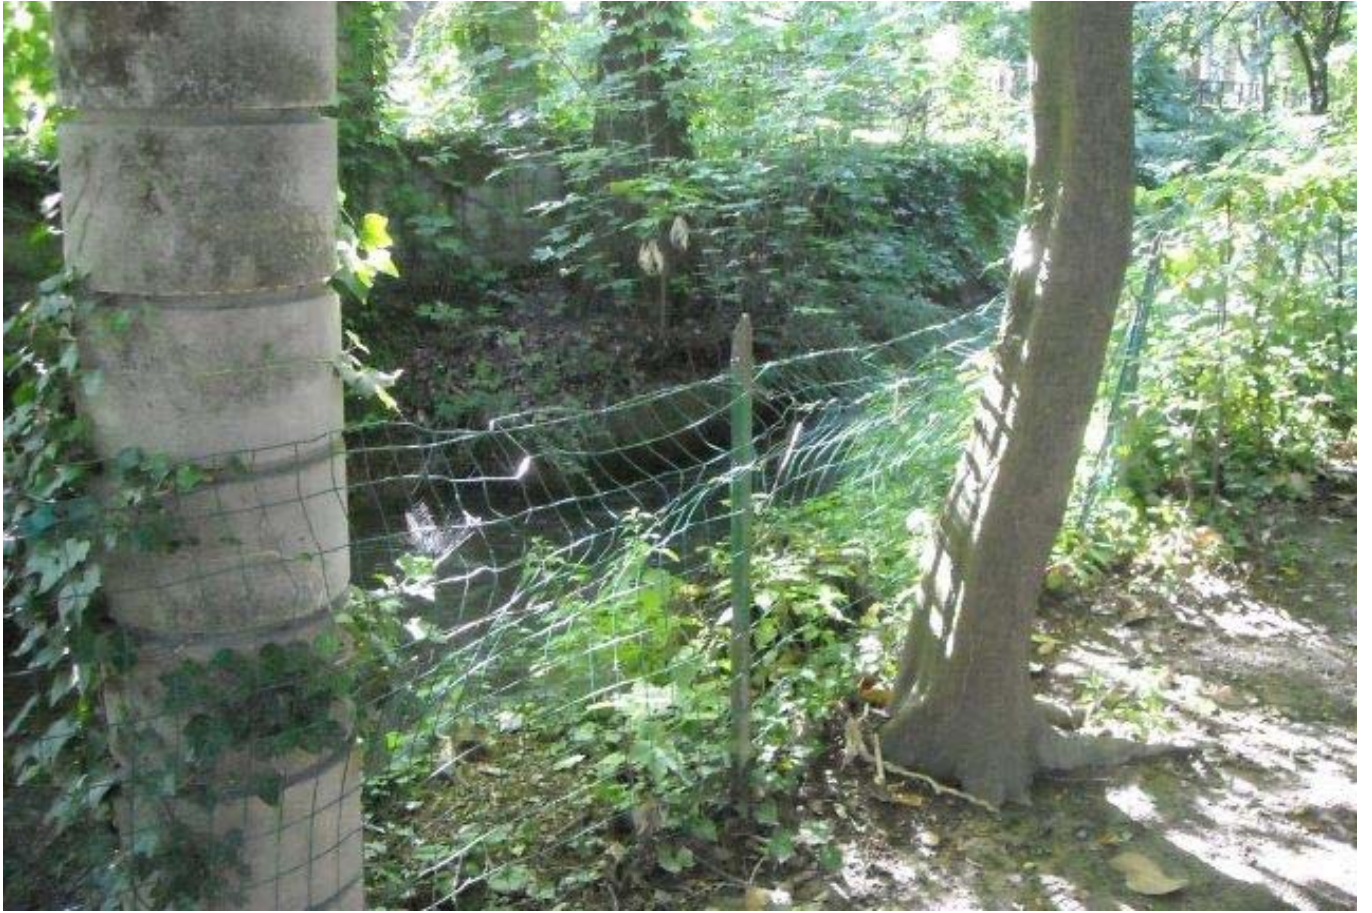
(foto n. 1)

1) La roggia derivata dal naviglio che attraversa longitudinalmente la zona est del parco, è protetta da un'inferriata solo dal lato sinistro, mentre sul lato opposto una recinzione a rete oltremodo precaria non garantisce la sicurezza (foto n.1).

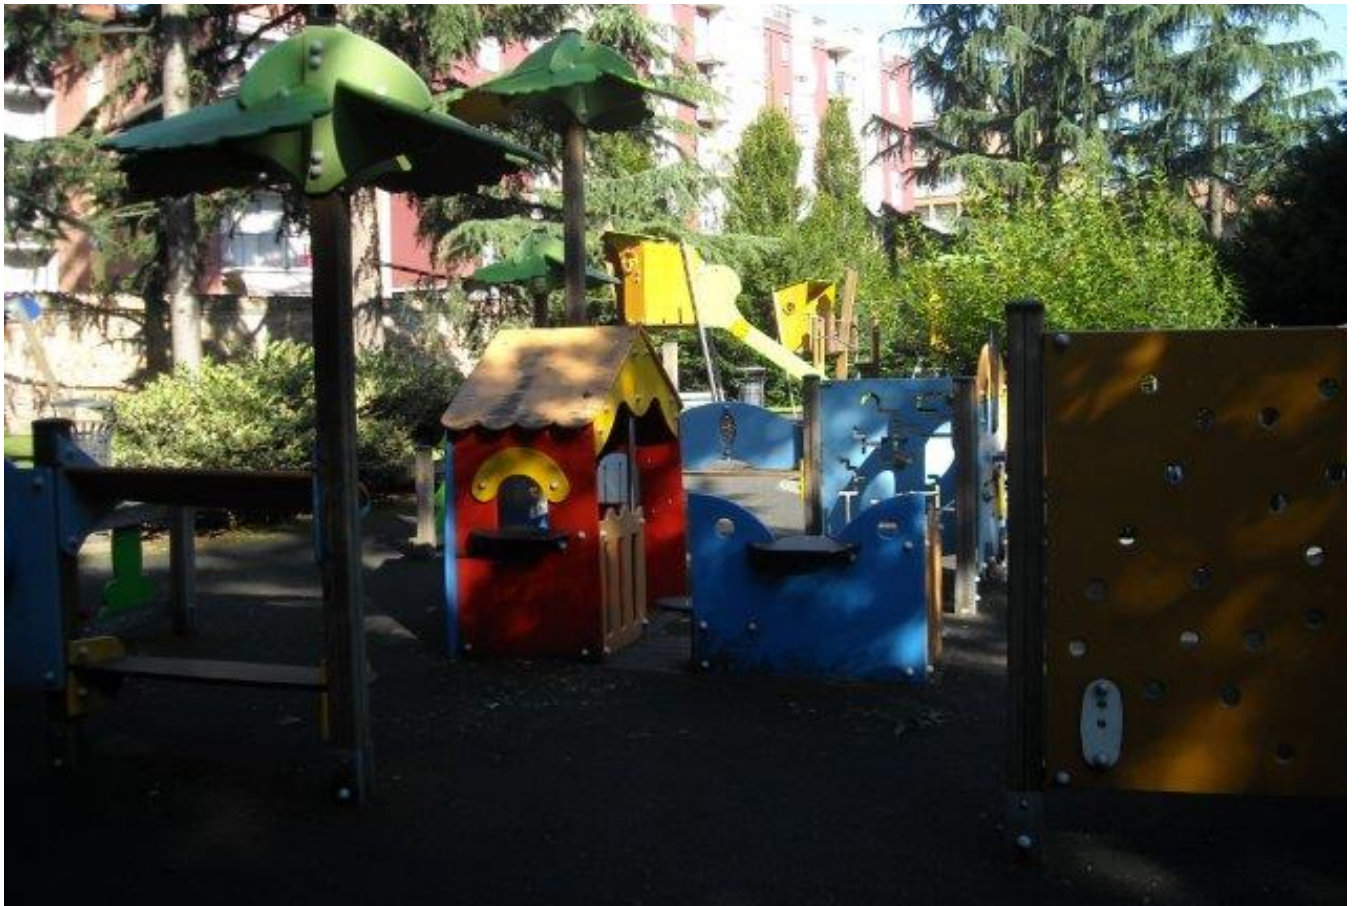
(foto n. 2)

2) La zona ovest presenta scivoli, altalene e altre attrezzature destinate al gioco dei bambini eccessivamente impattanti (foto n. 2), tanto più che esiste già un'area giochi lungo la cosiddetta "via del parco" (foto n. 3), realizzata nel 1983 e riqualificata nel 2006. Anche i tavoli, panche e ombrelloni posizionati a sud ovest del lago potrebbero trovare qui più appropriata collocazione (foto n. 4).

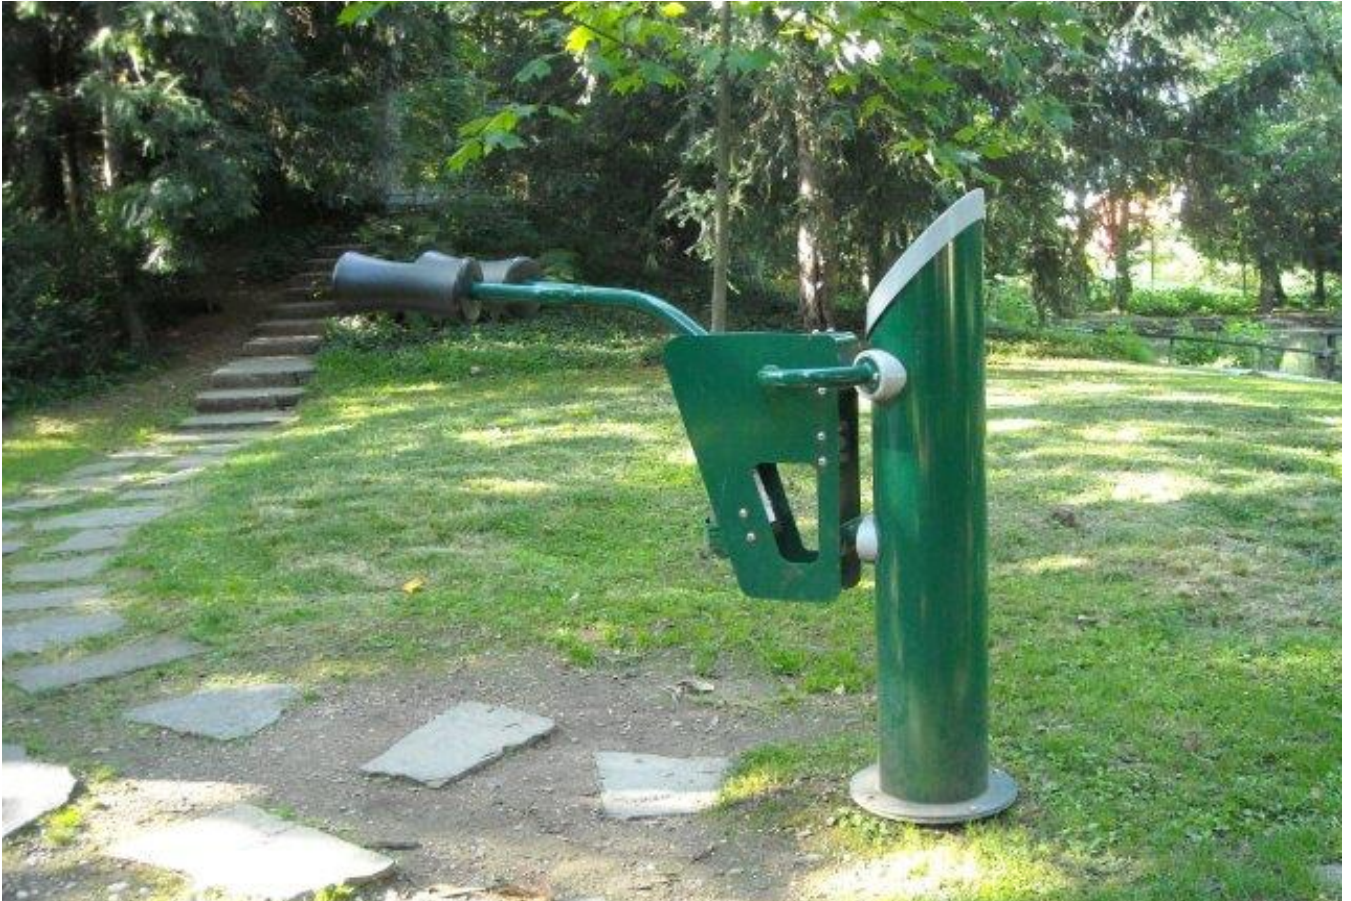
(foto n. 5)

3) Attorno al lago sono stati posizionati attrezzi ginnici poco consoni al sito (foto n.5)

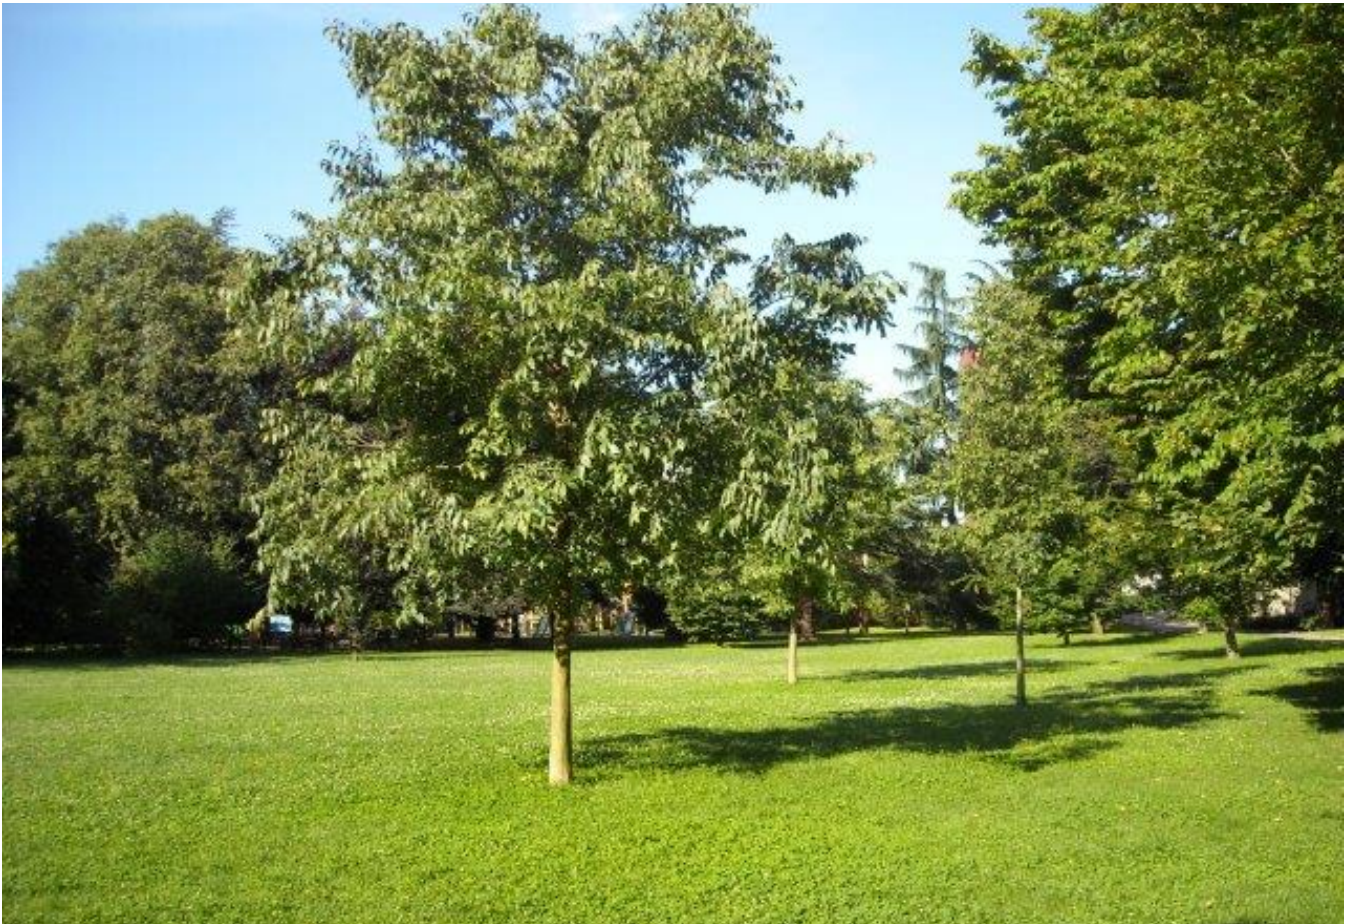
(foto n. 6)

4) Il grande prato realizzato secondo il progetto originario del 1808 per consentire la visuale del lago, si sta progressivamente riempiendo di nuove piante (foto n. 6).

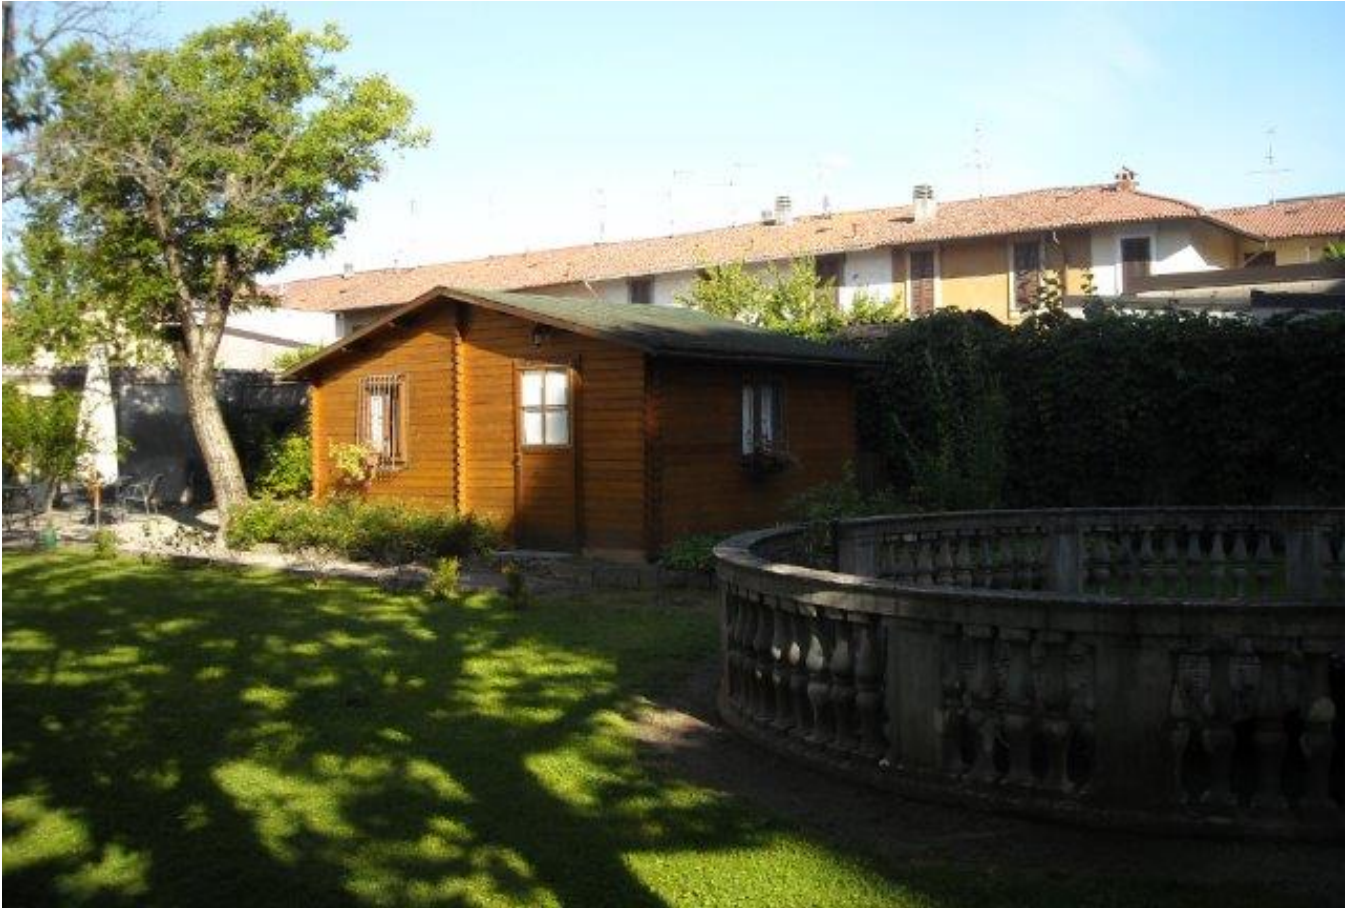
(foto n. 7)

5) Il prefabbricato in legno che ospita un piccolo ufficio dell'Associazione Pescatori che ha in gestione la manutenzione del parco, non risulta appropriato (foto n.7).

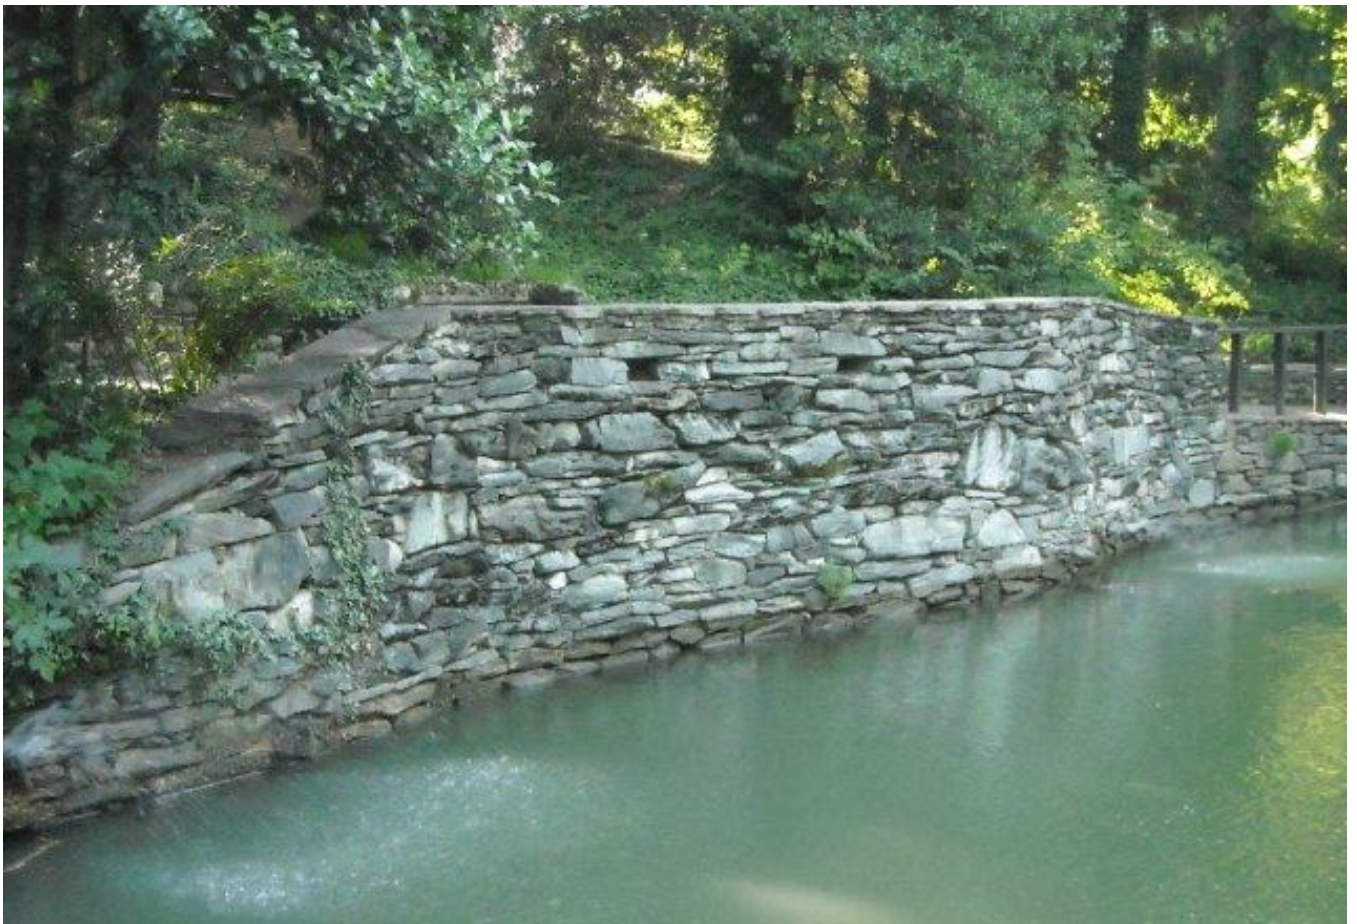
(foto n. 8)

6) Il muro di contenimento del lago (foto n.8), realizzato negli anni '80 del secolo scorso con l'impiego di pietre da taglio sovrapposte, potrebbe essere mascherato con idonee piante rampicanti.
