Prevenzione del rischio di crollo nei fabbricati residenziali

Scheda
di **Autovalutazione**
a cura del
**Politecnico
di Milano**

I quaderni della Protezione Civile

Introduzione alla scheda di autovalutazione

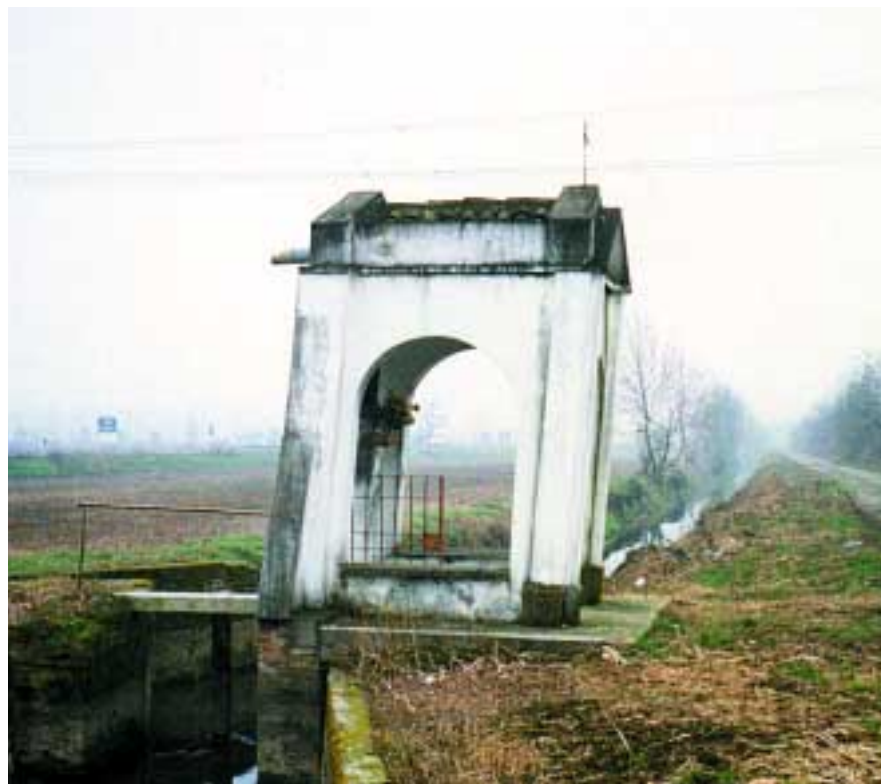
Rotazione dei pilastri di una cappellina dovuta ad un cedimento di fondazione ed alla mancanza di un irrigidimento (controvento) nella direzione ortogonale alla facciata. La duttilità strutturale dell'insieme dell'arco e dei piedritti ha permesso una notevole deformazione senza giungere al crollo.

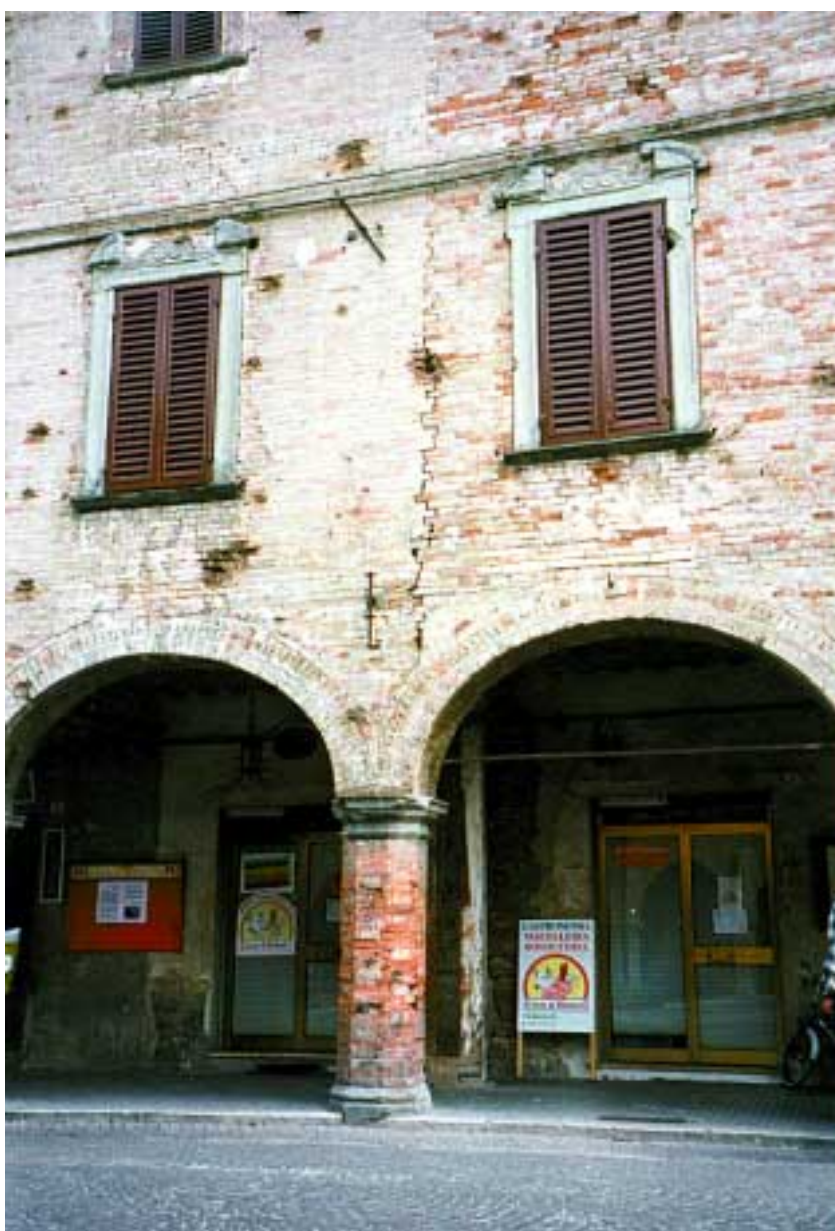
Lesione verticale in corrispondenza del giunto di costruzione tra due diverse tessiture murarie non adeguatamente ammorsate fra loro, dovuto a concentrazione di carichi sopra al pilastro che provocano una forte compressione verticale e contemporaneamente una trazione orizzontale.

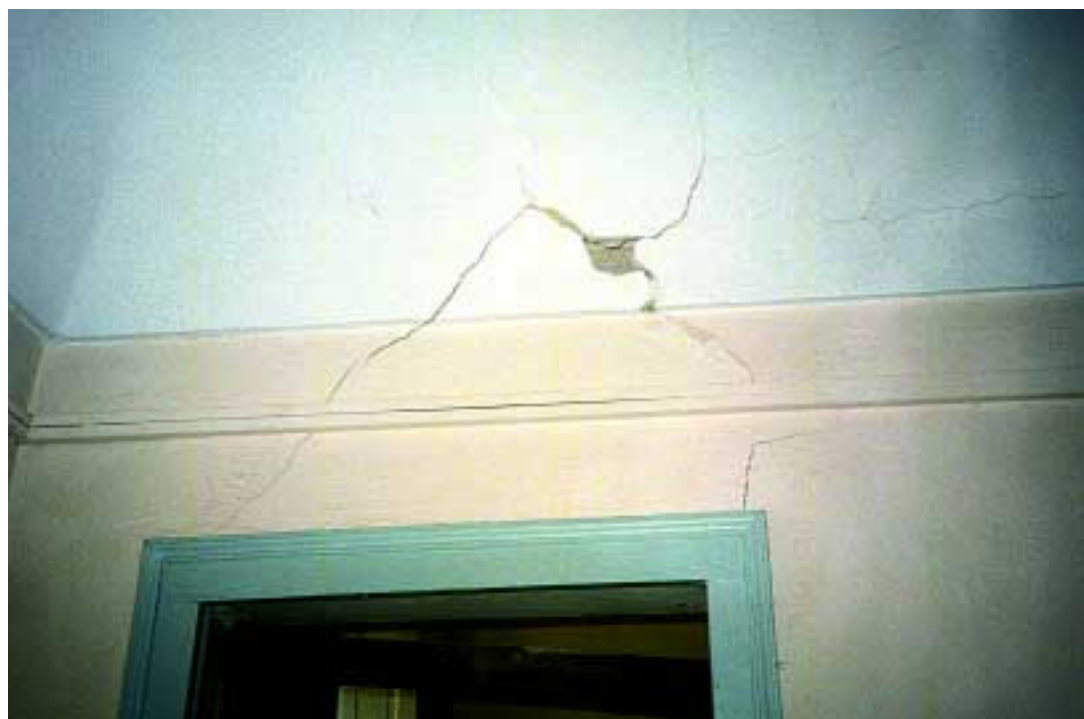
Cedimento
struttura voltata
in prossimità di
una piattabanda
posta sulla
sommità di una
porta, al di sopra
della quale si è
formata una
lesione ad arco
naturale.

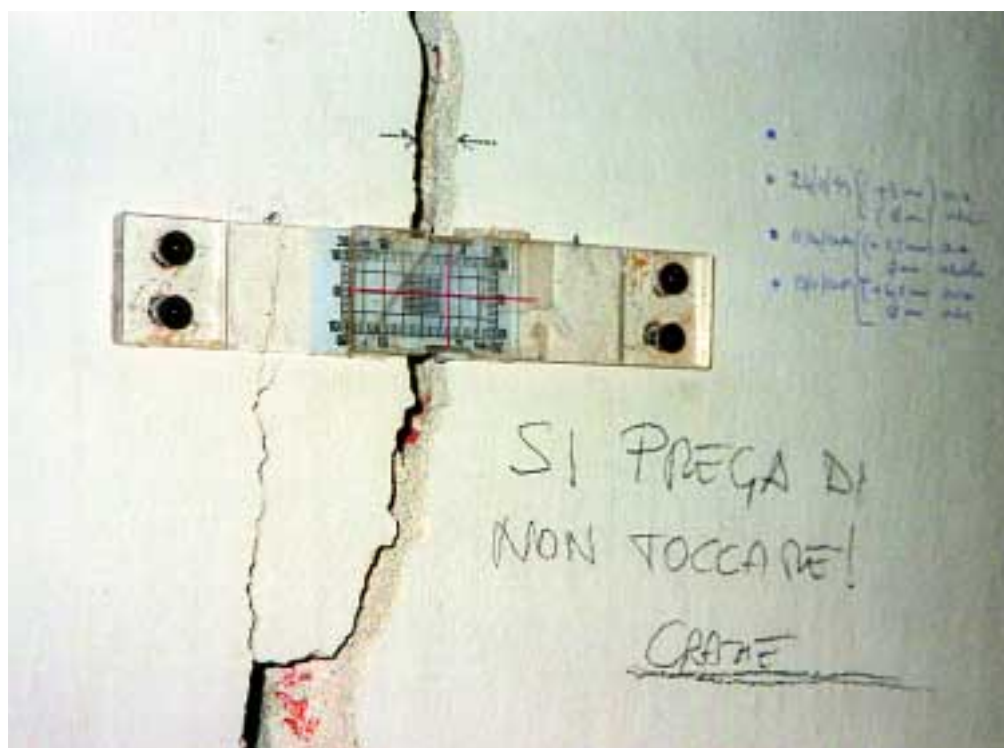
Dettaglio di una fessura di notevole entità con fessurimetro che misura gli spostamenti relativi tra i due lembi di muratura.

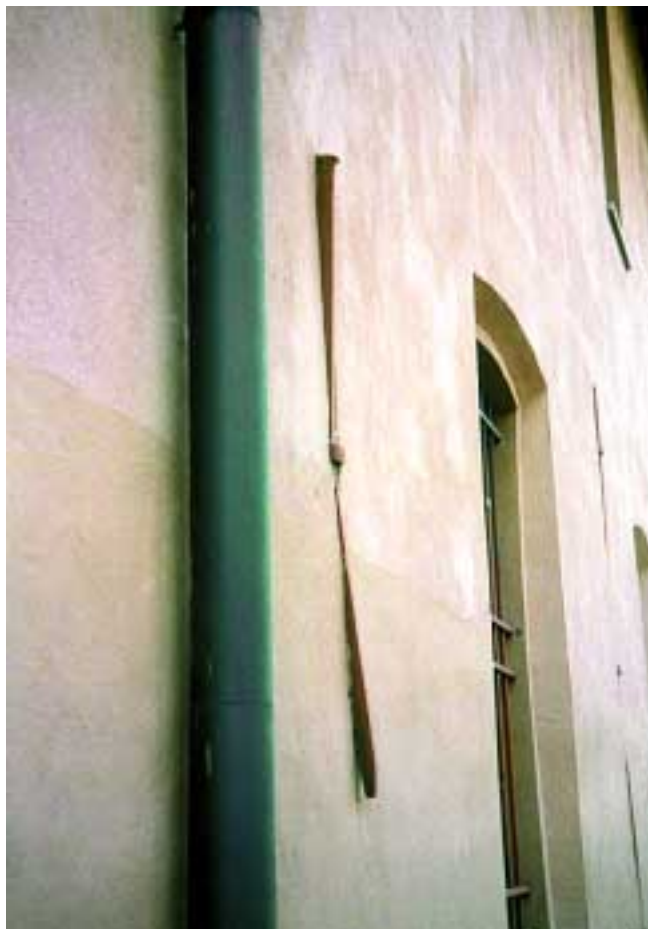
Deformazione di un capochiave in seguito ad un'eccessiva trazione della catena posta in corrispondenza di una struttura voltata che si trova all'interno.

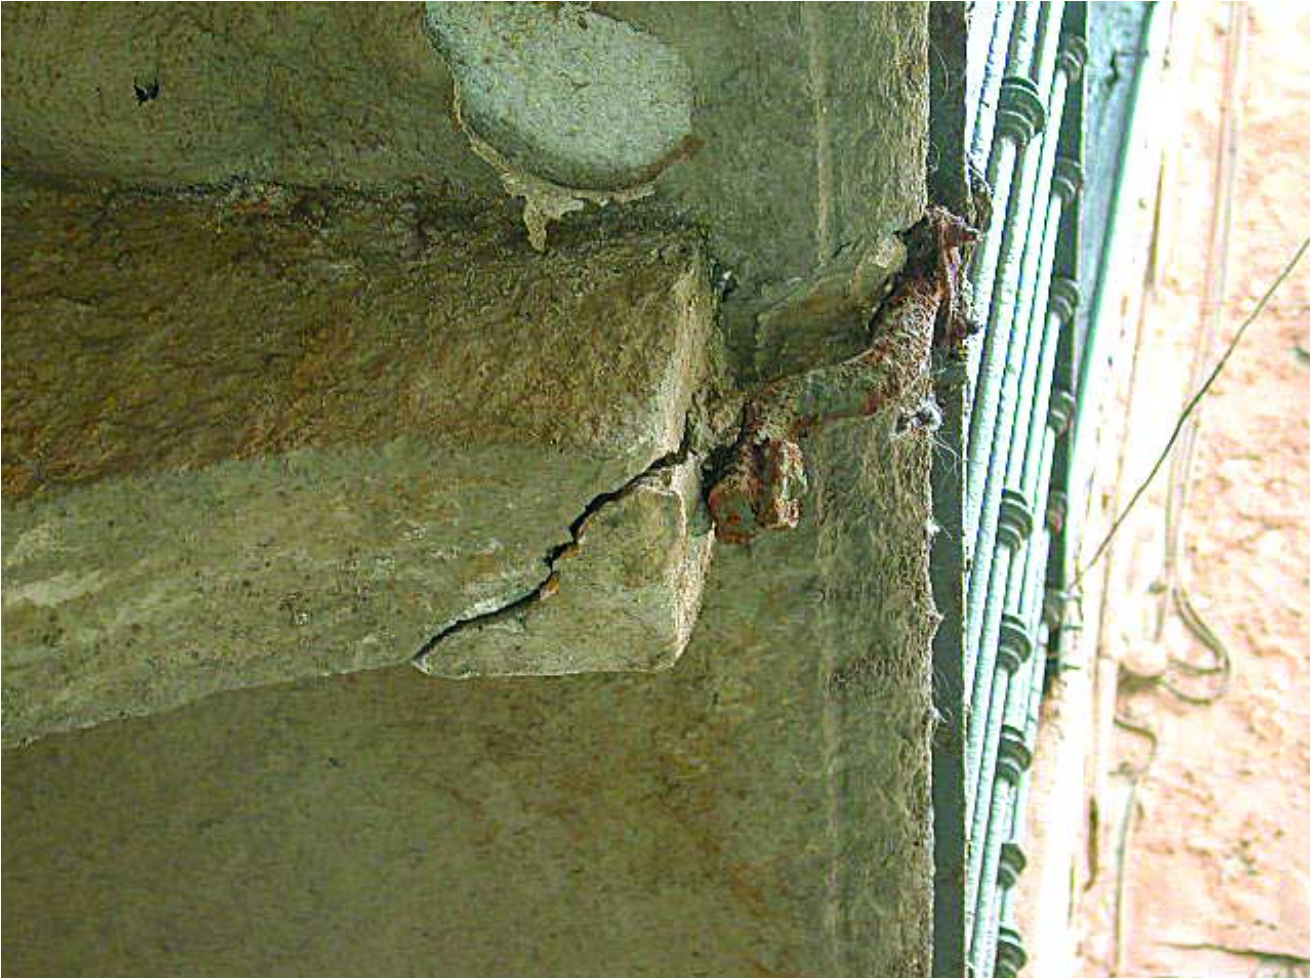
Rottura della mensola di un balcone in pietra dovuta all'ossidazione del supporto in ferro della ringhiera.

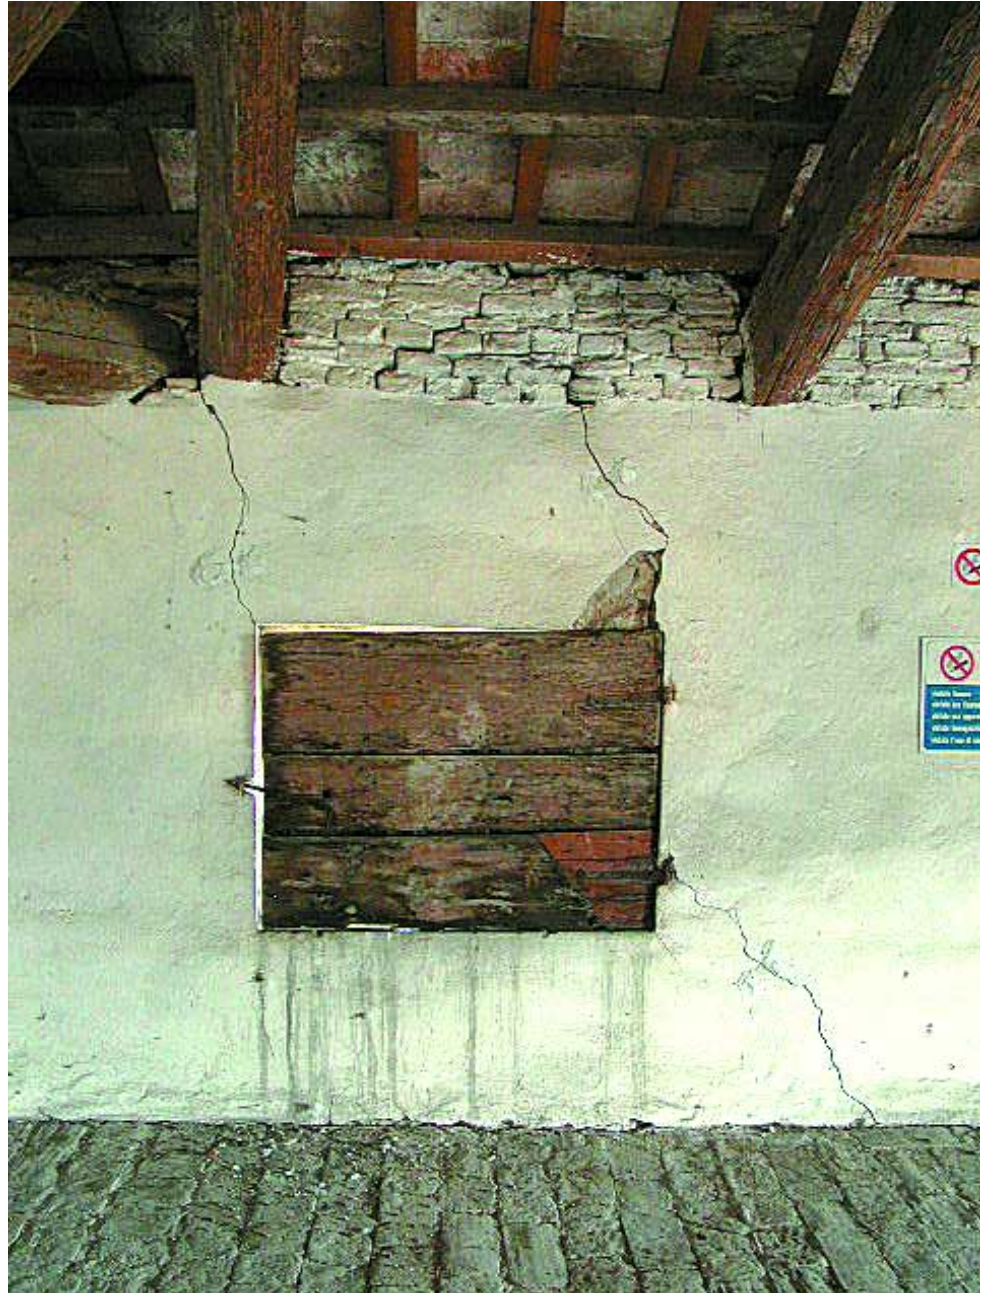
Serie di fessure in muratura portante perimetrale dovute a cedimento delle colonne sottostanti. Le lesioni si sono concentrate in corrispondenza della finestra, che rappresenta una discontinuità della muratura e quindi un punto debole.

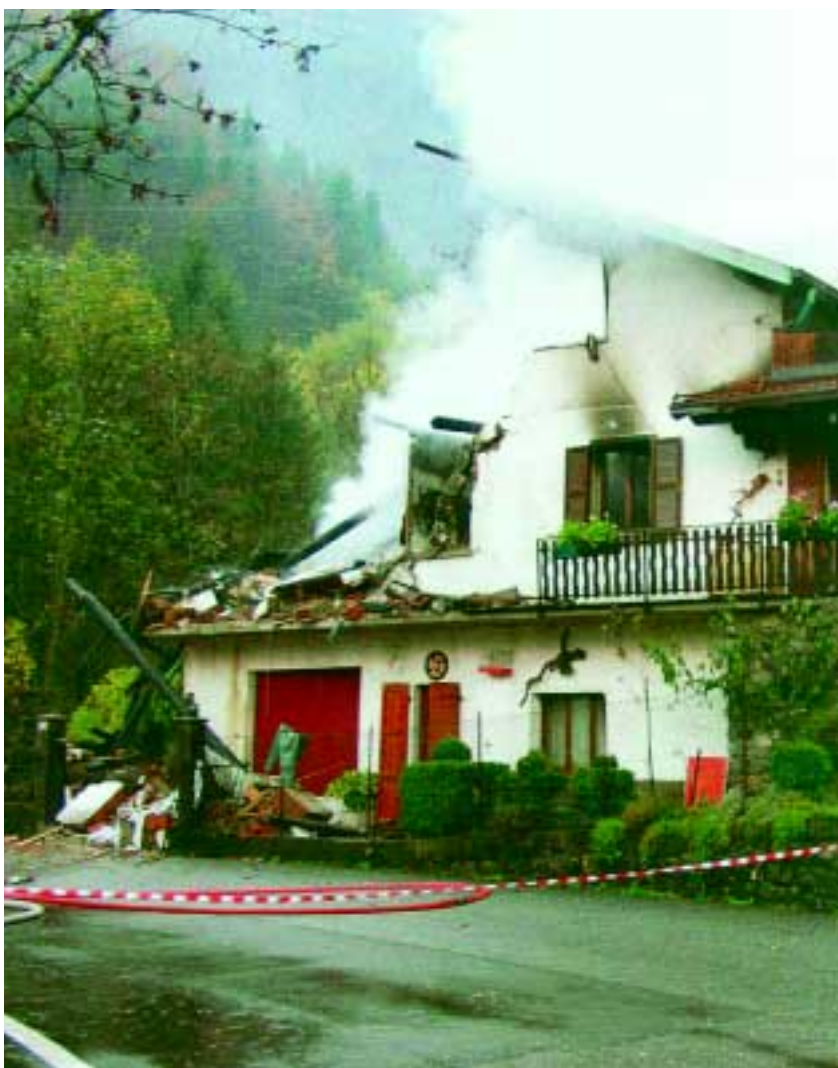
Distruzione di un edificio a seguito dell'esplosione dell'impianto a GPL.

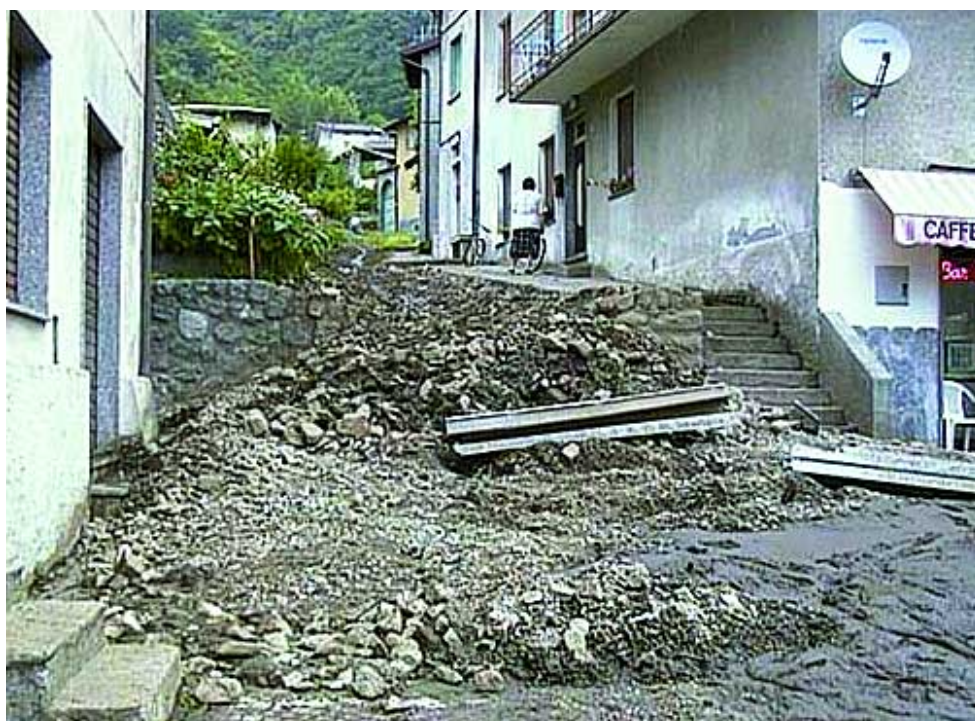
Scivolamento a valle di terreno e detriti.

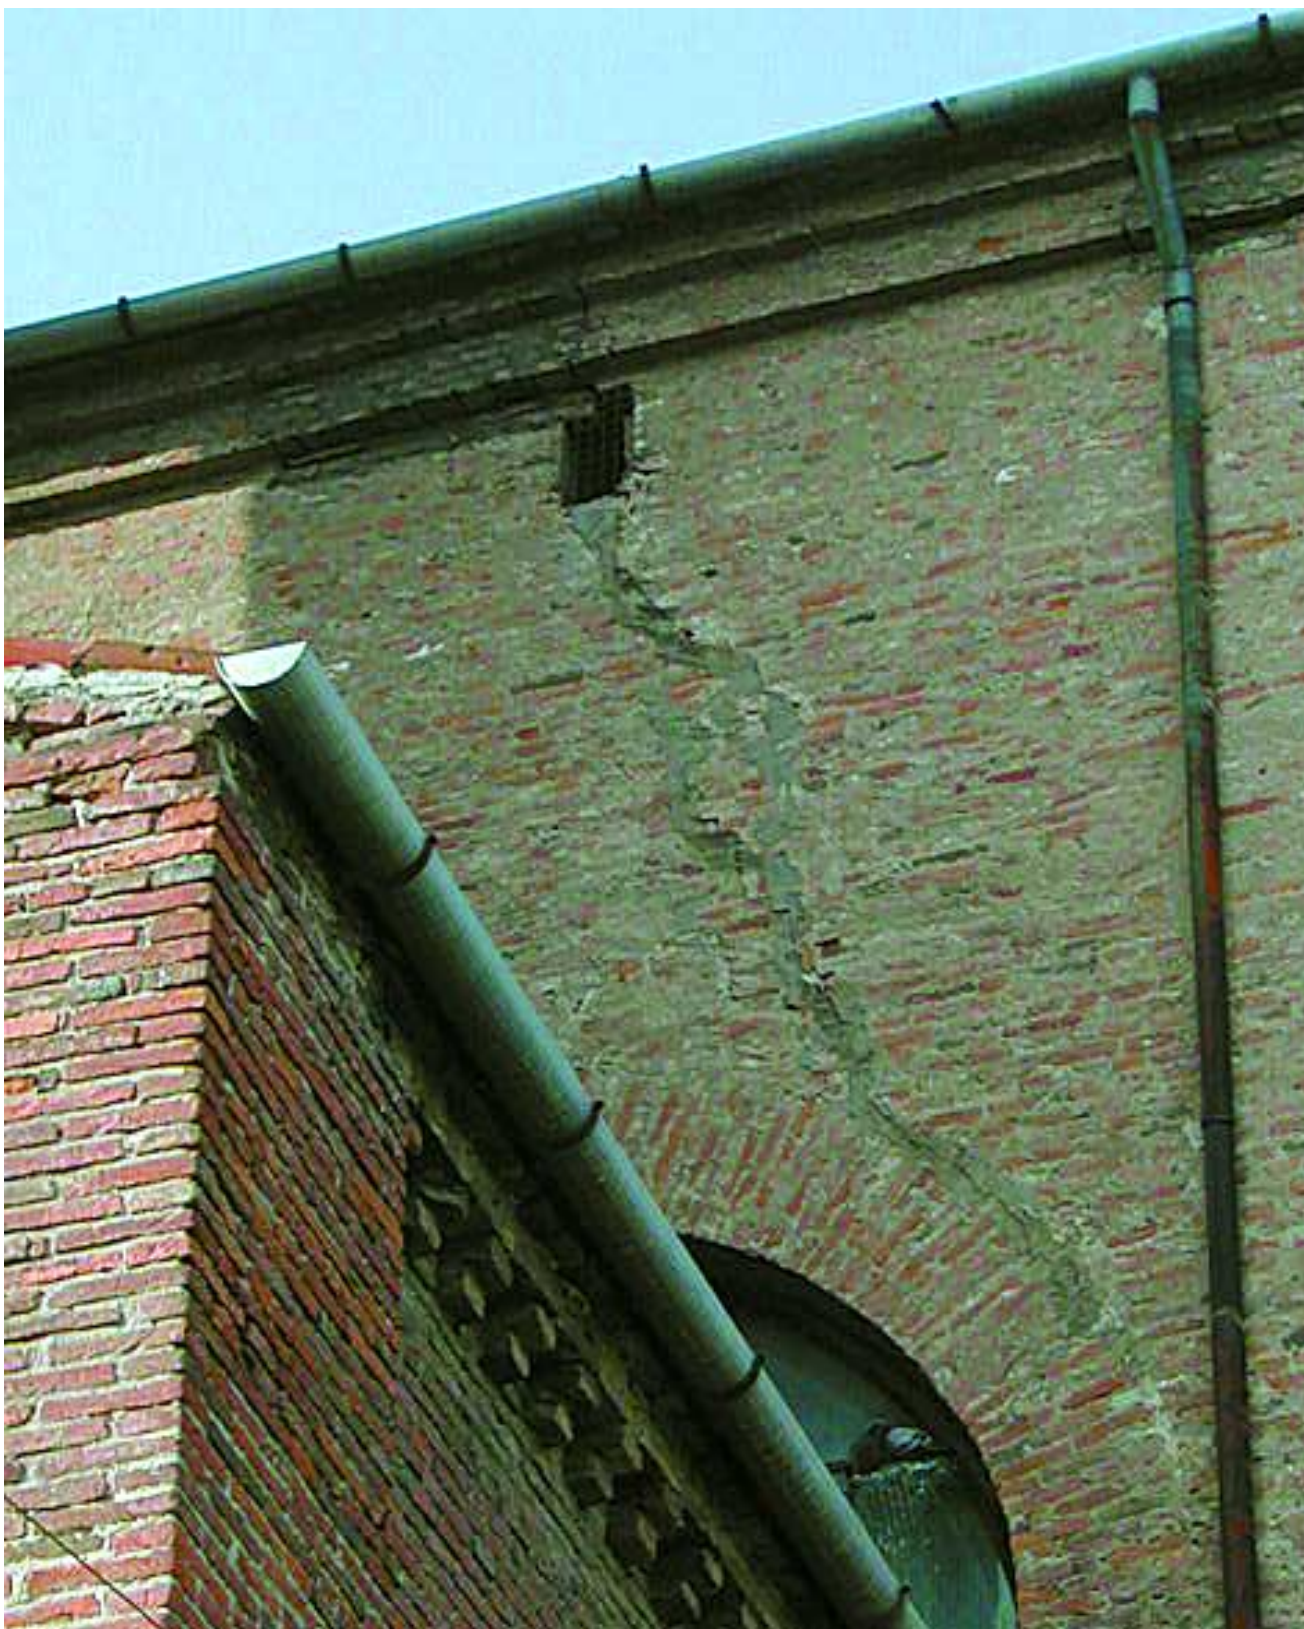
Lesione diagonale in una muratura in mattoni dovuta a spinta del tetto o a eventi sismici.

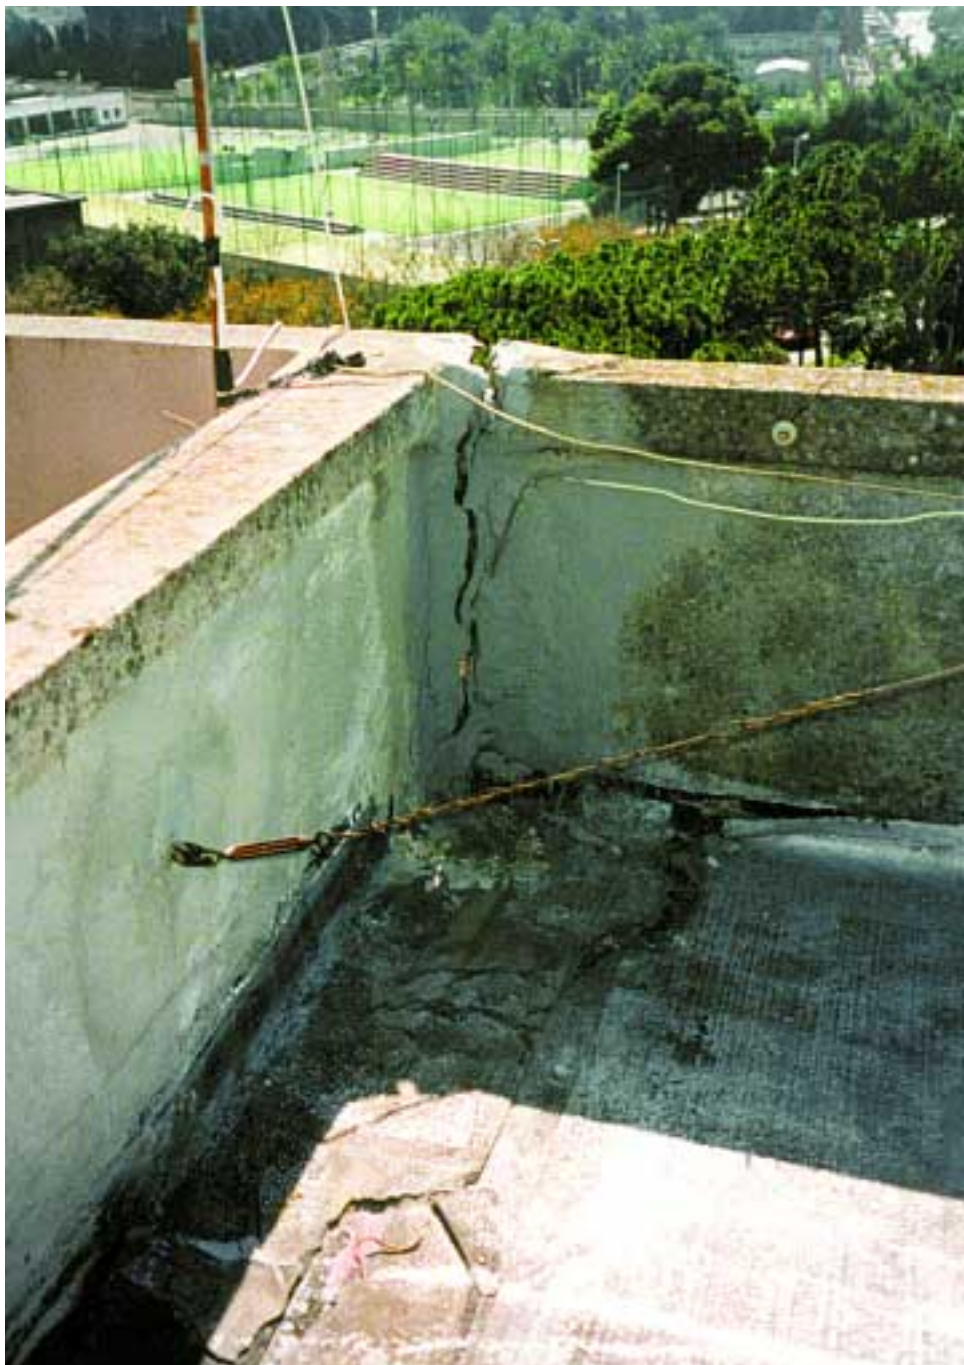
Lesione di un parapetto sulla copertura di un edificio. Questa lesione è la parte sommitale di una fessura verticale passante, causata da un cedimento differenziale di fondazione che tende a dividere in due l'edificio. Si possono osservare i tentativi di stuccare la fessura man mano che questa aumentava di spessore.

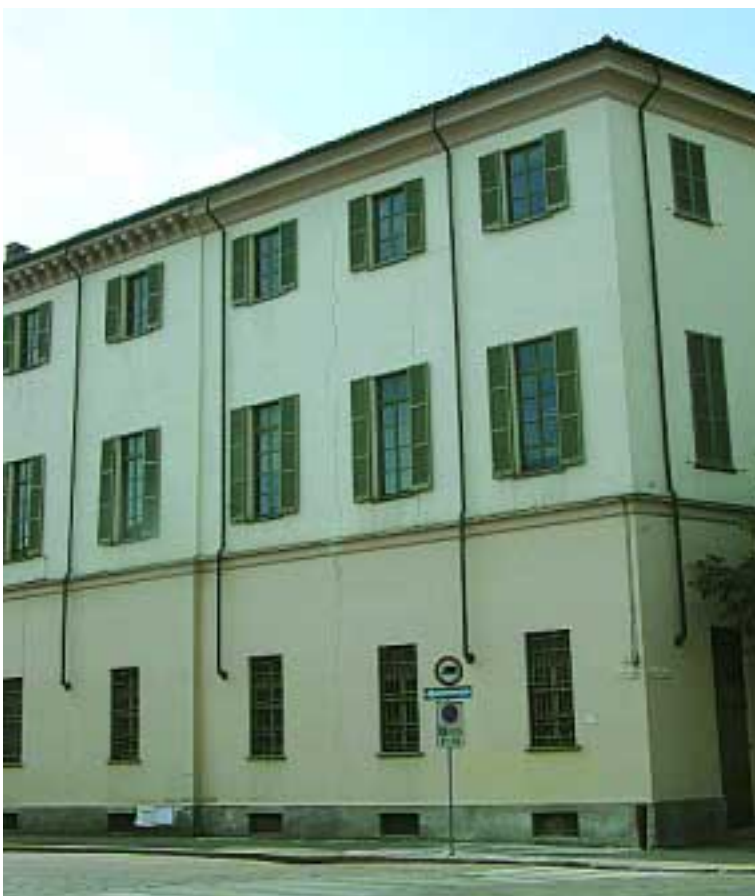
Lesione verticale nella muratura portante causata da un cedimento differenziale di fondazione della porzione di muro a destra della lesione, in corrispondenza di un giunto di costruzione.

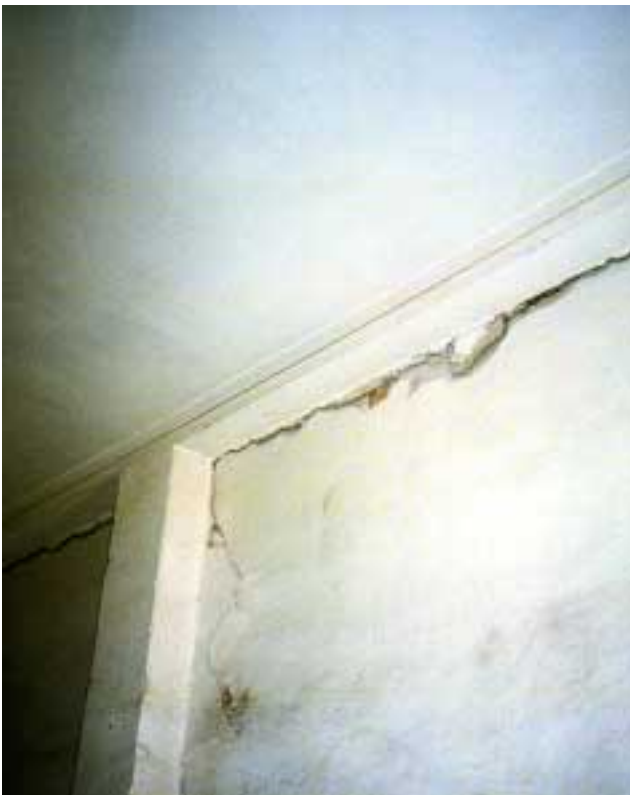
Distacco tra una struttura portante di cemento armato (travi e pilastri) accostata a un tamponamento in laterizio, causato dalla rotazione fondale della nuova struttura rispetto a quella preesistente.

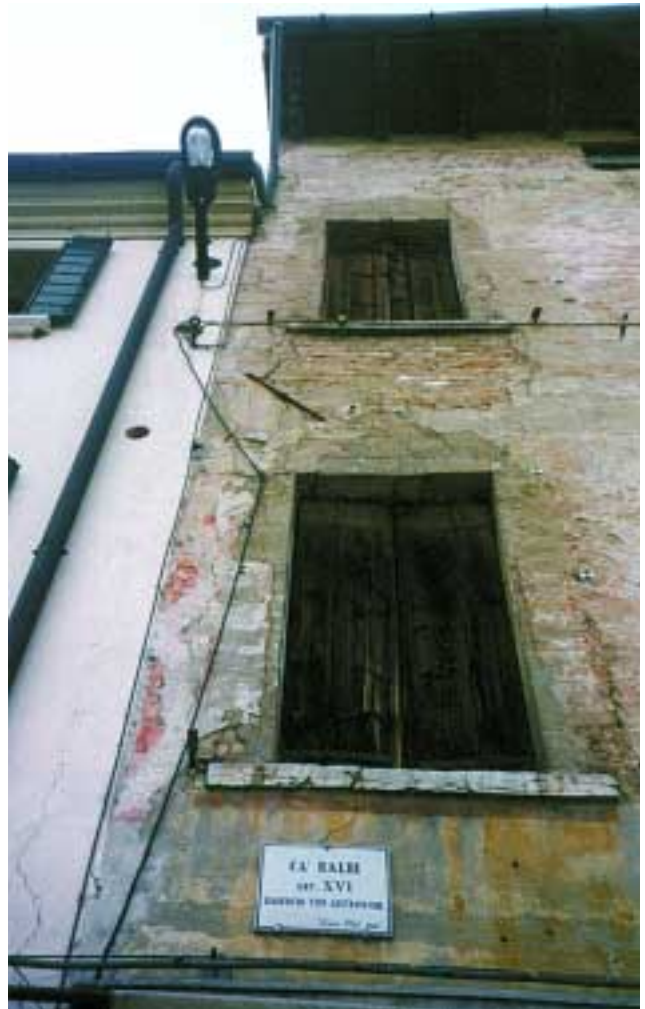
Lesione di architrave monolitico in pietra di una finestra e della muratura soprastante. L'architrave si è scomposto in più "conci" formando di fatto un arco estremamente ribassato e quindi una spinta laterale sulla muratura circostante. Il fenomeno è legato alla realizzazione dell'edificio laterale che ha causato cedimento del terreno.

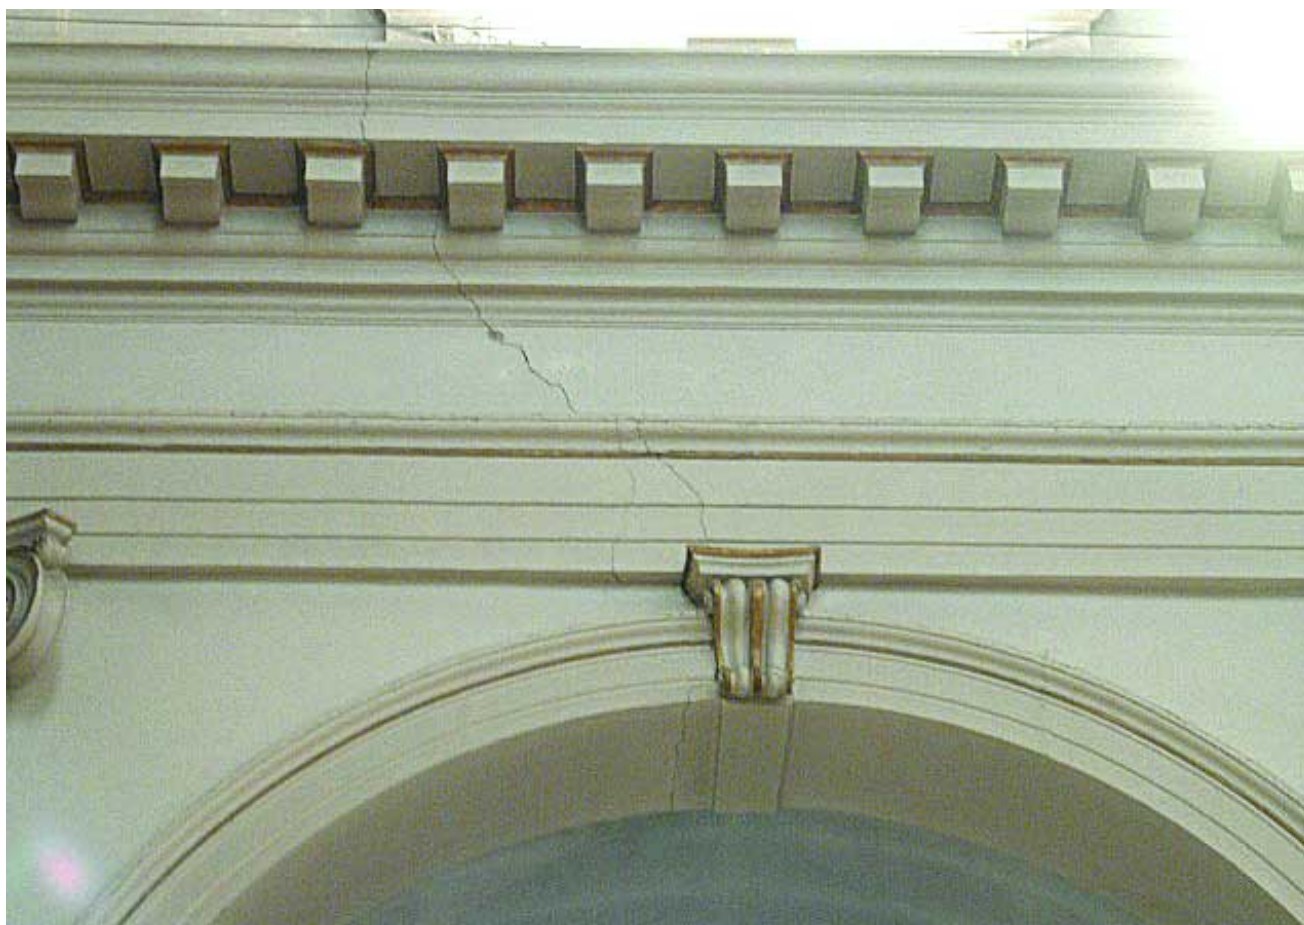
Arco costituito da muratura stratificata che tende a scollegarsi sotto carico, con rischio di crollo locale.

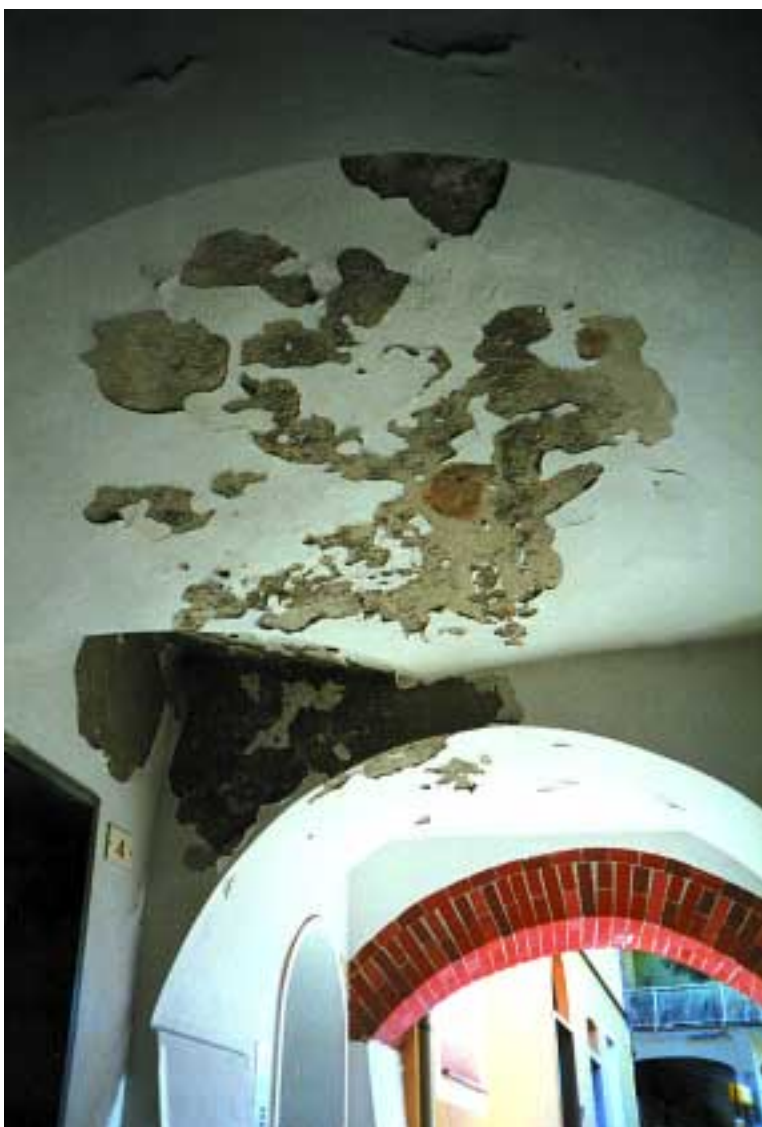
Distacco di porzioni d'intonaco a causa di infiltrazioni d'acqua.

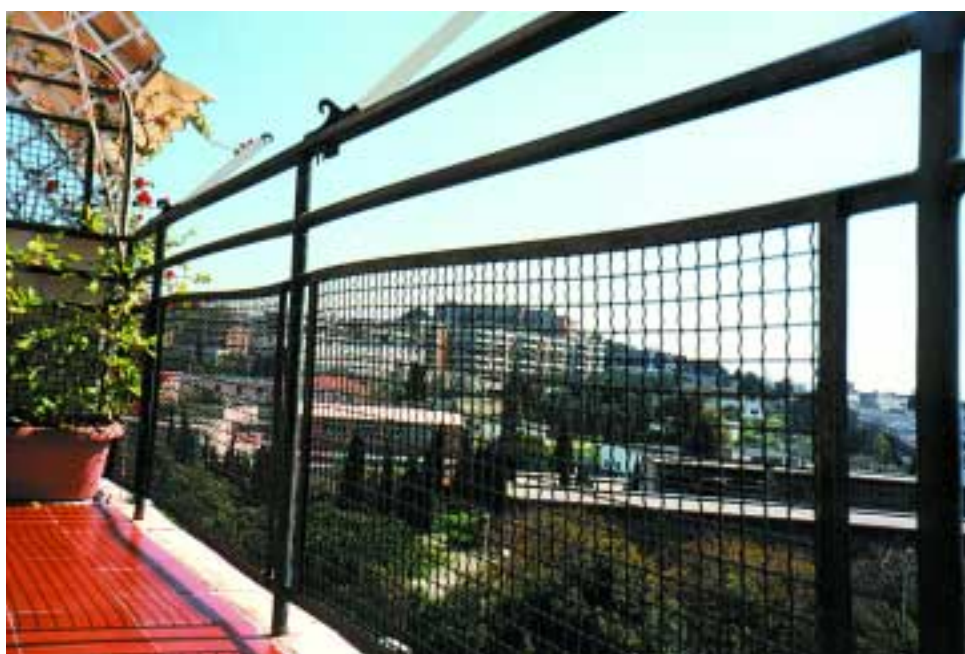
Deformazione della ringhiera di un terrazzo posto all'ultimo piano di un edificio causata dal cedimento differenziale del muro perimetrale portante sul quale sono ancorati i montanti della ringhiera.
